USO DE PROTOCOLOS RÁPIDOS NA RECOMPOSIÇÃO AMBIENTAL DE RIOS URBANOS POLUÍDOS: UMA ALTERNATIVA AO RIO DOS SEIXOS, SALVADOR – BAHIA

Cassio de Jesus Viana¹
Juliana Pereira Petronilio dos Santos¹
Jorge Raimundo Alves Góes Junior¹
Plínio Martins Falcão²

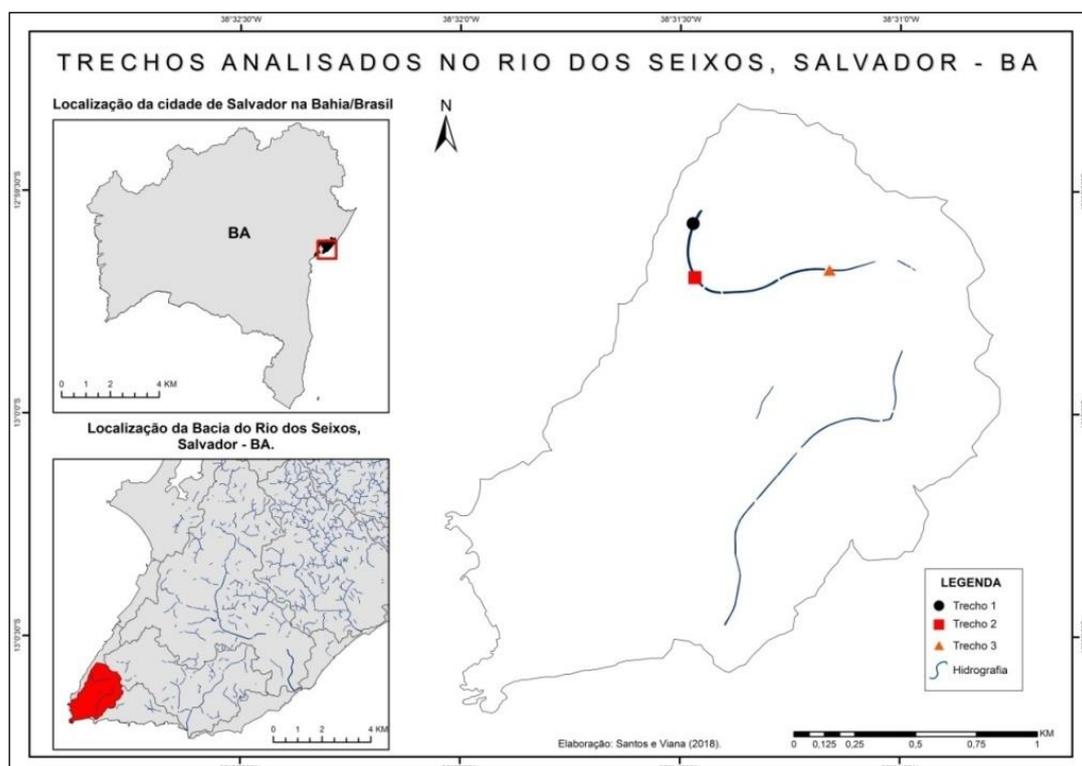
As atividades em campo foram executadas em três pontos do rio dos Seixos (Figura 1), selecionados e georreferenciados conforme as possibilidades de acesso, em virtude da maior parte do seu curso estar canalizado e tampado. Obedecendo ao parâmetro de localização, os trechos de análise foram estabelecidos mediante a obtenção das seguintes coordenadas: Trecho 1 (12° 59' 42,68" S; 38° 31' 29,89" O); Trecho 2 (12° 59' 34,28" S; 38° 31' 28,87" O); Trecho 3 (12° 59' 42,09" S; 38° 31' 11,40" O).

Figura 1: Bacia hidrográfica do rio dos Seixos com os trechos de aplicação do PAR

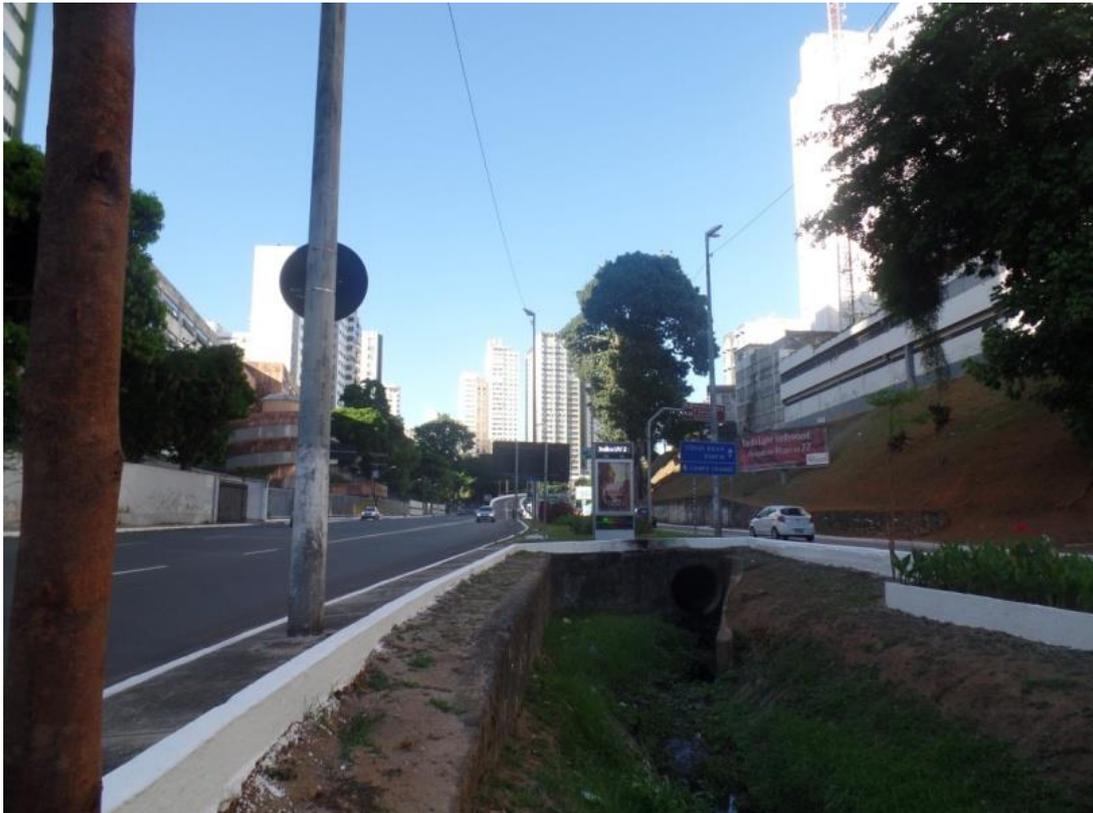
Os três trechos submetidos à análise foram caracterizados como “Impactado” devido às alterações antropogênicas. Dentre estas, identificou-se a ausência da mata ciliar, que deu lugar a canteiros com vegetação paisagística (Figura 2). Ademais, a construção da Avenida Reitor Miguel Calmon, sobre a planície de inundação consolida a urbanização da localidade e impede a presença da mata ciliar com espécies nativas.

Figura 2: Canteiros Paisagísticos no Trecho 1 do rio dos Seixos

Portanto, a fim de minimizar os impactos e contribuir com a melhoria da condição ambiental apresentada pelo rio dos Seixos, algumas intervenções se fazem necessárias, como: neutralização das fontes poluentes, implantação de mata ciliar nas margens, dragagem e limpeza do canal, e monitoramento da qualidade da água. Tudo isso executado de forma integrada por meio das ações de planejamento e acompanhadas pelo poder público, a quem cabe a execução, fiscalização e aplicação da legislação.

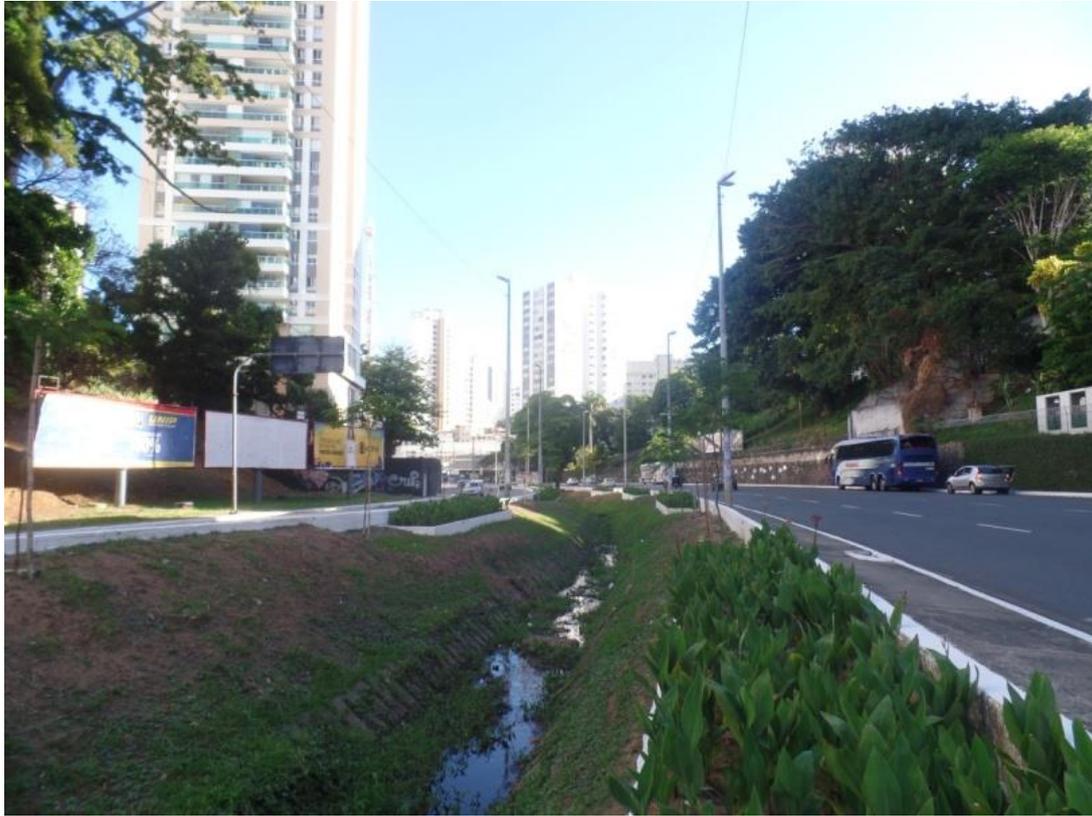
Outro aspecto responsável por suprimir a mata ciliar é a adoção de uma técnica comum em áreas urbanas para conter os processos erosivos, provocados pela ação das águas do rio, e os transbordamentos em períodos de cheia, a canalização (Figura 3), que no caso do rio dos Seixos foi imposta a todo seu curso. De acordo com Botelho (2011), a canalização do rio Tietê na cidade de São Paulo é a mais antiga do Brasil, datando o ano de 1849. Para a

autora, esse tipo de intervenção, causa algumas alterações nocivas ao curso d'água, como: o aumento da velocidade das águas; diminuição do espaço físico e facilita a ocupação da planície de inundação.

Figura 3- Canalização no Trecho 1 do rio dos Seixos

Os poucos espaços para a infiltração da água são reflexos da intensa impermeabilização do solo, os quais também são visualizados às margens do rio dos Seixos através das calçadas cimentadas e o uso de asfalto nas vias (Figura 3), que intensificam o escoamento superficial, colaborando para a elevação do volume das águas do rio em períodos chuvosos. Além disso, o escoamento superficial drena para o leito do rio esgotos não

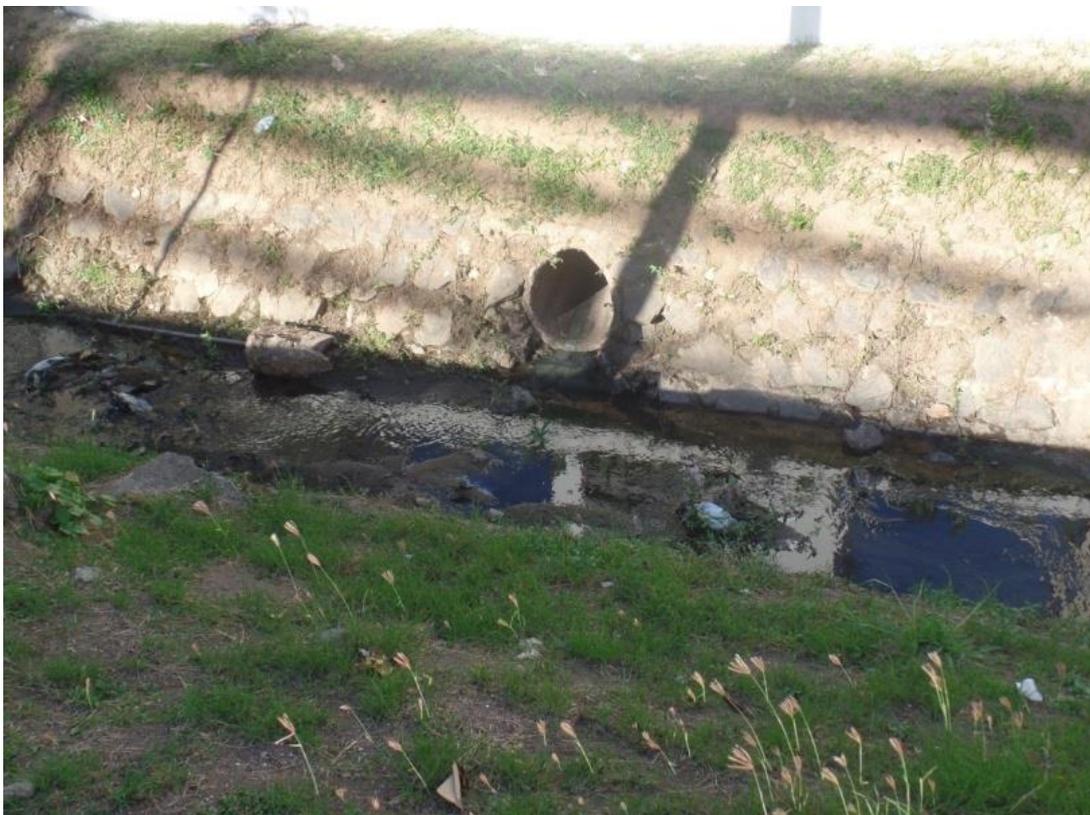
Ademais, Araujo et al. (2010) coloca que o escoamento superficial transporta para o interior dos rios organismos patogênicos, responsáveis por tornar as águas impróprias a dessententação humana e animal. Botelho (2011), em seu trabalho sobre bacias hidrográficas urbanas, aponta dois tipos de poluição dos corpos hídricos: pontual, através de esgotos lançados diretamente ao rio, através de dutos (Figura 4); e difusa, realizada pelo escoamento superficial, a qual é considerada de combate complexo, por exigir maior atenção das instituições relacionadas ao planejamento do solo urbano.

Figura 4: Fonte de poluição pontual no Trecho 2, rio dos Seixos, Salvador – BA

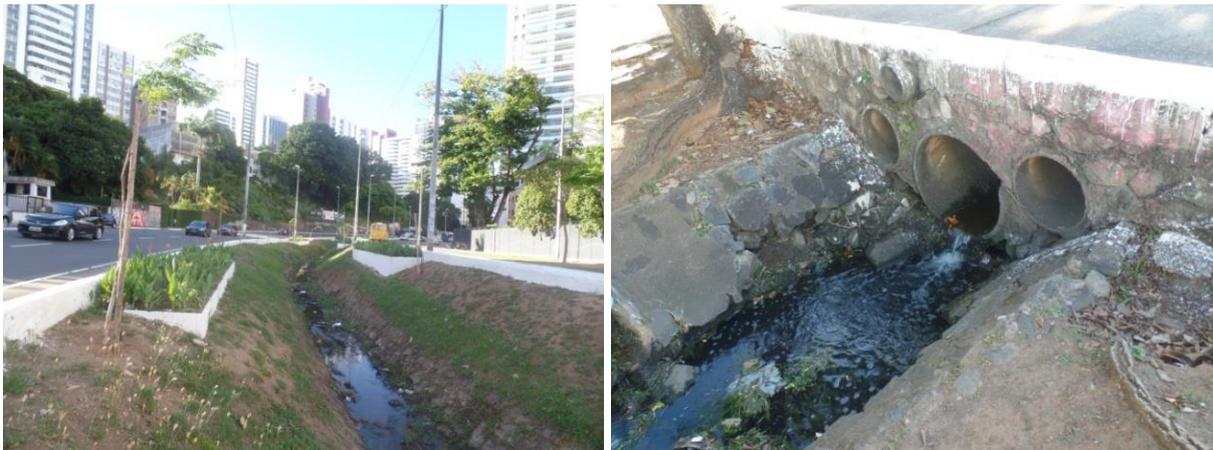
O rio dos Seixos é considerado um rio de pequeno porte (SANTOS et al., 2010), com seu canal apresentando medições nos trechos analisados, entre 2,40 e 3m de largura, e consistindo em um fluxo laminar (Figura 5a), sem corredeiras expressivas, exceto em T3 (Figura 5b), em função das canalizações responsáveis por despejar efluentes ao longo do curso, essas que, também, contribuem para a apresentação das águas escuras, sem oleosidade e com forte odor de esgoto, visualizadas nesse trecho.

Figura 5: Características encontradas no rio dos Seixos, através da aplicação do PAR:

(a) Fluxo Laminar visualizado em T2

(b) Pequena Corredeira em T3
