IDENTIFICAÇÃO DOS TENSORES E IMPACTOS AMBIENTAIS NO MANGUEZAL FORMADO PELO RIO PASSA VACA E JAGUARIBE SALVADOR – BAHIA.

Patrícia Maria Fiúza Santos*

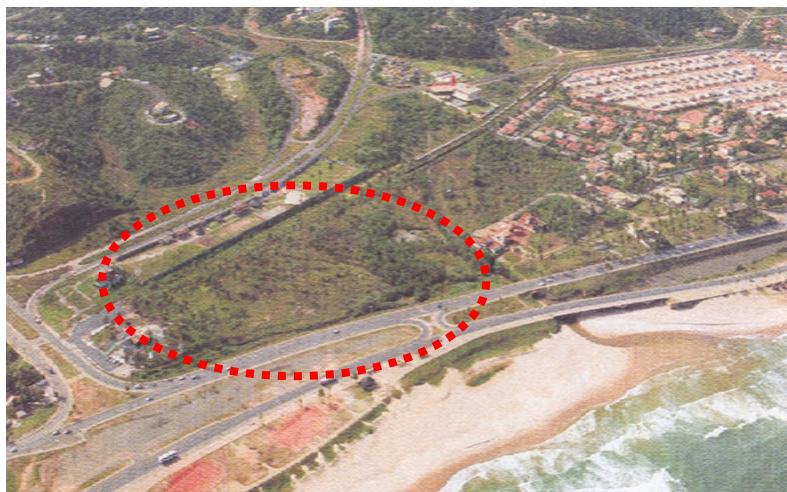
Figura 02: Foto da região estuarina dos rios Passa Vaca e Jaguaribe em 1991.

Em 1991, a área representada na figura 02 compreendia os limites do ecossistema de manguezal e suas áreas de influência, onde as imobiliárias já avançavam sobre a Área de Proteção Permanente formada pelo manguezal.

Da área original de mais de 50 mil metros quadrados (Figura 02), mantidos até quase o final dos anos 1980, atualmente restam em torno de 14 mil metros quadrados (Figura 03).

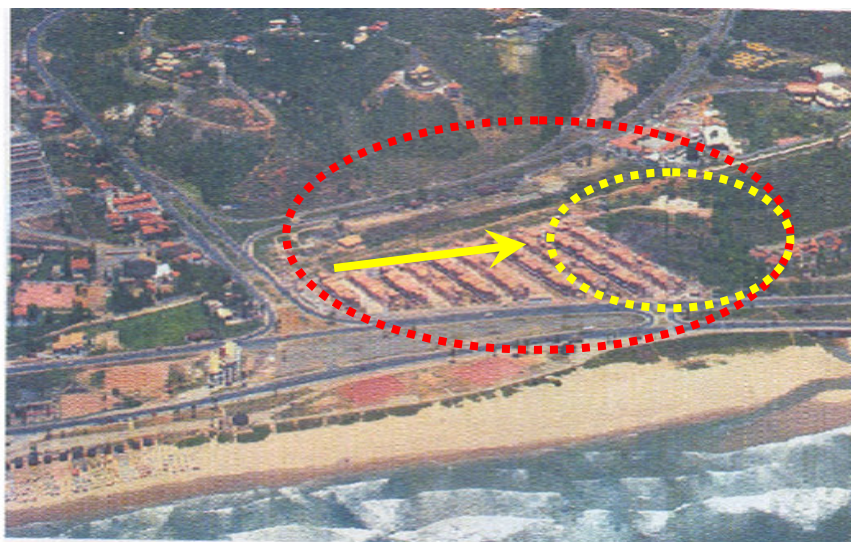
Figura 03: Foto da região estuarina dos rios Passa Vaca e Jaguaribe em 1992.

Em 1992, iniciou-se a construção dos condomínios Veredas do Atlântico I e II sobre área do antigo coqueiral e parte de aterro do manguezal, reduzindo drasticamente a área original do ecossistema e suas zonas de influência.

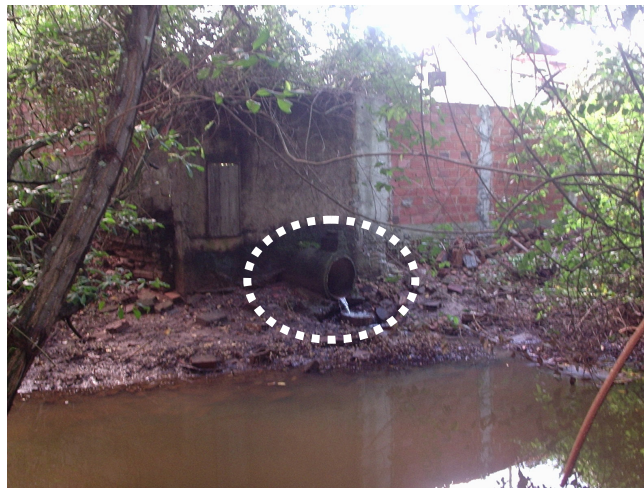
Grande parte dos tensores ambientais identificados no manguezal formado pelo rio Passa Vaca estão relacionados com a falta de infra-estrutura sanitária ao longo das bacias hidrográficas urbanas, como a remoção da cobertura vegetal das encostas dos morros, com lançamento de efluentes domésticos sem tratamento e deposição de resíduos sólidos no sistema estuarino e caça predatória das espécies que formam suas comunidades biológicas. Esses tensores geram impactos, principalmente, sobre a paisagem, coluna d'água, hidrodinâmica estuarina, biota, produtores primários, solo e, também, a comunidade local (Figura 04) (FIDELMAN, 1999).

Figura 04: Fonte de Contaminação Doméstica

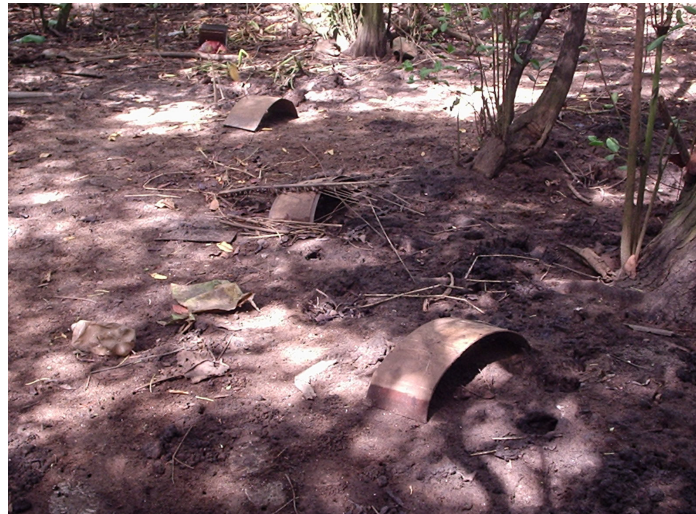
O caráter caótico da produção do espaço urbano se agrava pela velocidade dos processos na zona costeira. Do ponto de vista ambiental, tal agravamento se acentua pelo alto nível de vulnerabilidade dos ecossistemas costeiros. A influência do fluxo de água doce, marés e ventos resultam em padrões específicos de circulação da água no estuário. A redução do aporte de água doce parece ser o efeito físico mais sério gerado por alterações na bacia de drenagem, uma vez que resultam no agravamento da poluição - em virtude da redução da circulação estuarina, alteração do padrão de salinidade e conseqüente interferência no ciclo de vida da biota.

Figura 05: Degradação do Manguezal

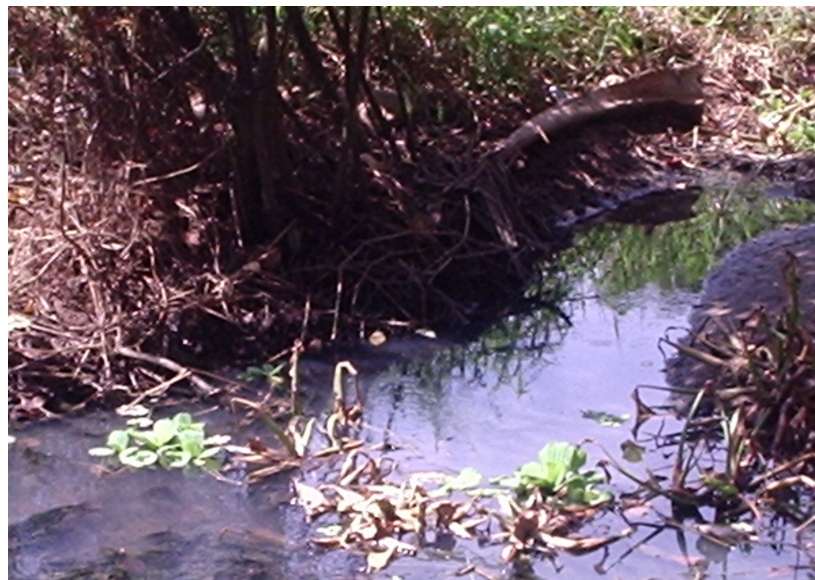
Uma importante causa à degradação dos estuários é seu contínuo uso como áreas para despejo de poluentes, resultando no desaparecimento da fauna e redução da capacidade suporte do sistema (CLARK, 1996). A utilização do estuário e manguezal do rio Passa Vaca para deposição de resíduos sólidos, lançamento de efluentes domésticos contamina a fauna, compromete a produtividade do sistema, a paisagem, além de favorecer a proliferação de vetores patogênicos.

Figura 06: Efluente Doméstico Lançado no Manguezal
