## DIAGNÓSTICO SÓCIO-AMBIENTAL DAS PRAIAS DO MUNICÍPIO DE VALENÇA, LITORAL SUL DO ESTADO DA BAHIA

Iracema Reimão Silva<sup>\*</sup>  
Ernesto Pablo da Mata Machado Lara Jardim e Carina Moreira Cezimbra<sup>\*\*</sup>  
Elsa Sousa Kraychete<sup>\*\*\*</sup>

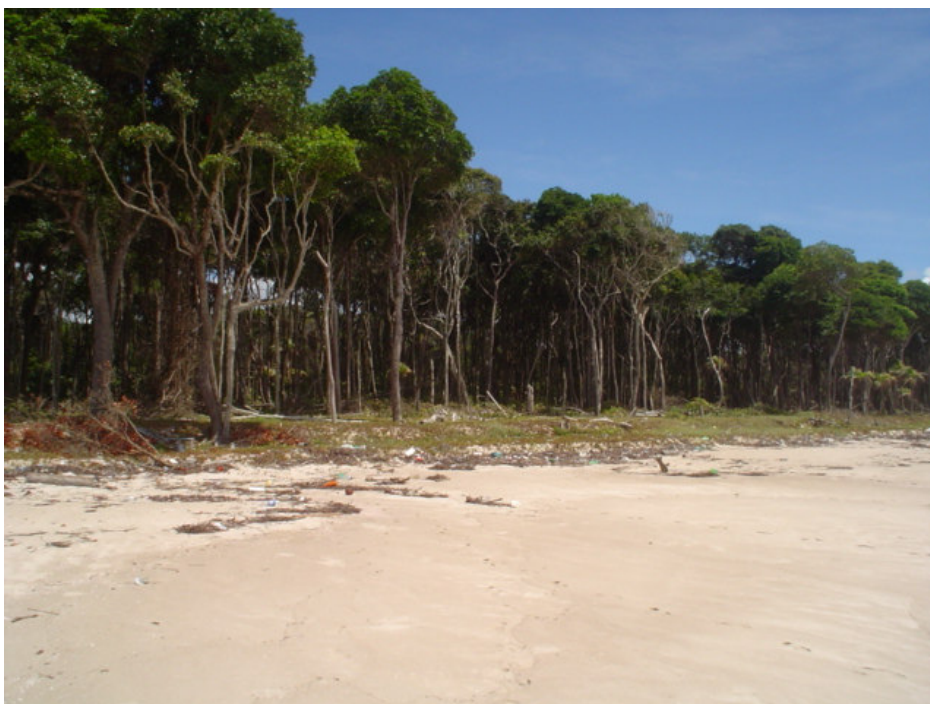
- **Trecho costeiro entre a Ponta do Curral e a Praia de Guaibinzinho:** Este trecho tem aproximadamente 9 km de extensão e corresponde à porção sul do arco costeiro de Valença. Neste trecho a paisagem natural encontra-se preservada e não há ocupação no pós-praia ou na zona costeira adjacente (região à beira-mar) com barracas ou construções de alvenaria (Foto 1).
- **Trecho costeiro entre a Praia de Guaibinzinho e Guaibim:** Este trecho tem uma extensão de aproximadamente 1,5 km, seguindo para norte a partir de Guaibinzinho. A ocupação do pós-praia e da zona costeira adjacente é feita por barracas de praia, de médio a grande porte, na sua maioria com alicerces ou muros com estrutura de concreto (Foto 2).

Foto 1: Praia sem construções na porção sul do arco costeiro de Valença.

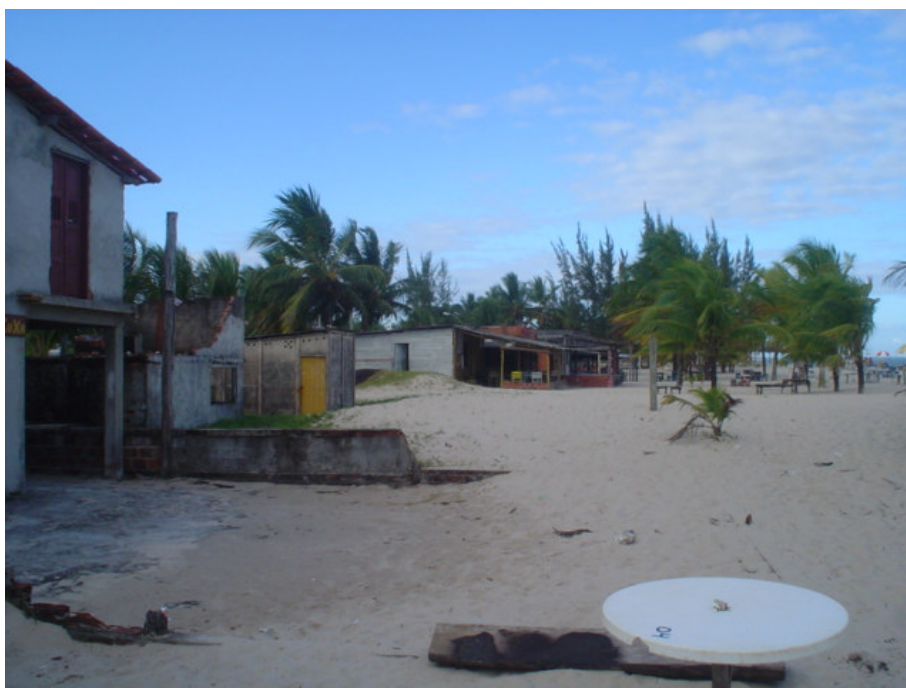
Foto 2: Construções à beira-mar na Praia de Guaibinzinho, Valença.

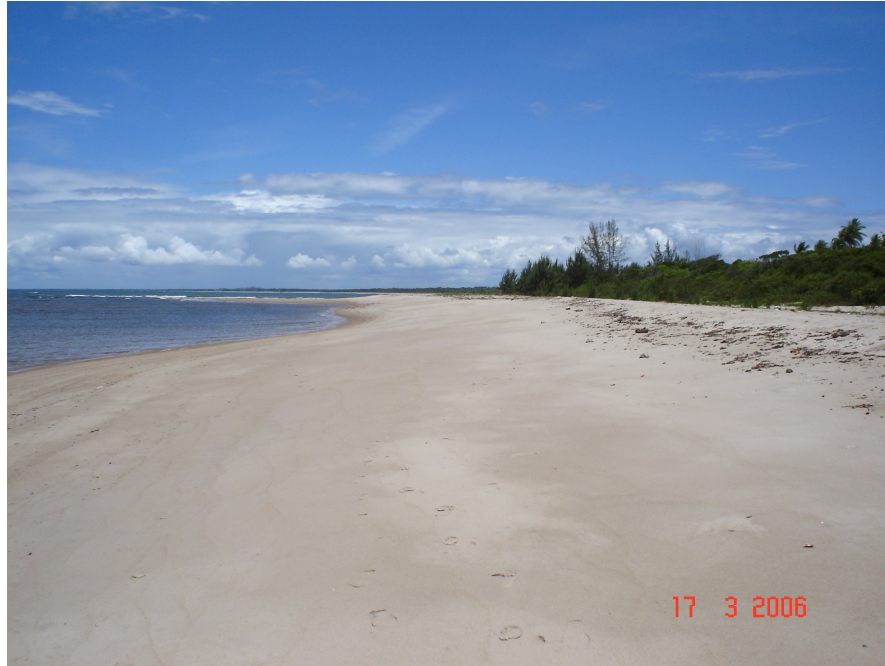
- **Trecho costeiro entre a Praia de Guaibim e a foz do Rio Jequiriçá:** Este trecho, com quase 10 km de extensão, corresponde à porção norte do arco costeiro de Valença e inclui parte da praia de Guaibim e a praia de Taquari. Em geral não ocorrem construções no pós-praia e na zona costeira adjacente (Foto 3).

Foto 3: Praia sem construções na porção norte do arco costeiro de Valença.

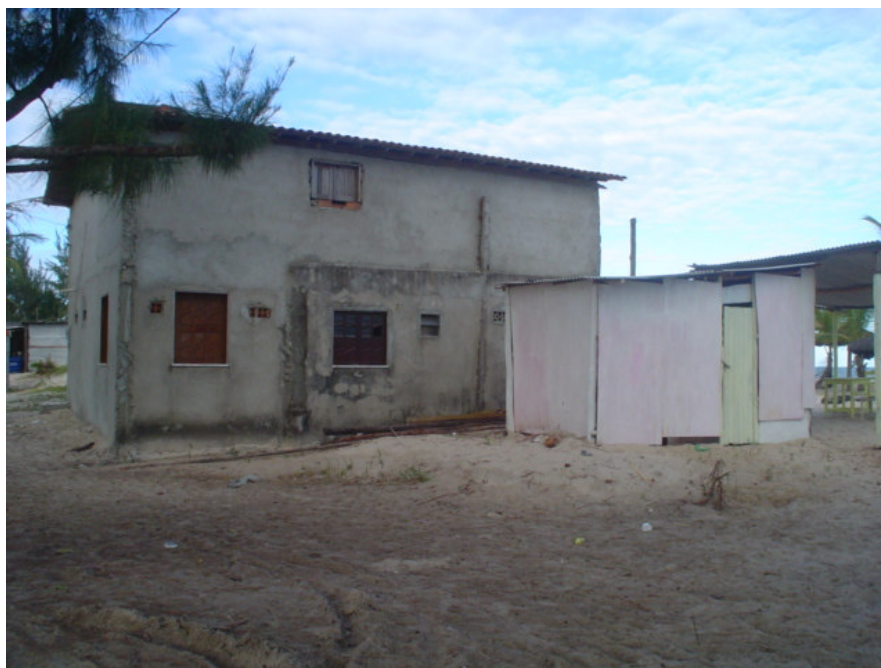
A ocorrência destas construções em locais impróprios foi observada principalmente nas praias de Guaibim e Guaibinzinho. Nestas praias, barracas e restaurantes sem padronização e com estruturas de concreto alteram a dinâmica natural da praia e diminuem a sua beleza cênica (Foto 4). As construções à beira-mar nas praias de Valença provocam também a retirada cada vez maior da vegetação pioneira e a alteração da paisagem natural.

Foto 4: Barracas e restaurantes sem padronização e com estruturas de concreto na região costeira entre Guaibim e Guaibinzinho, Valença.

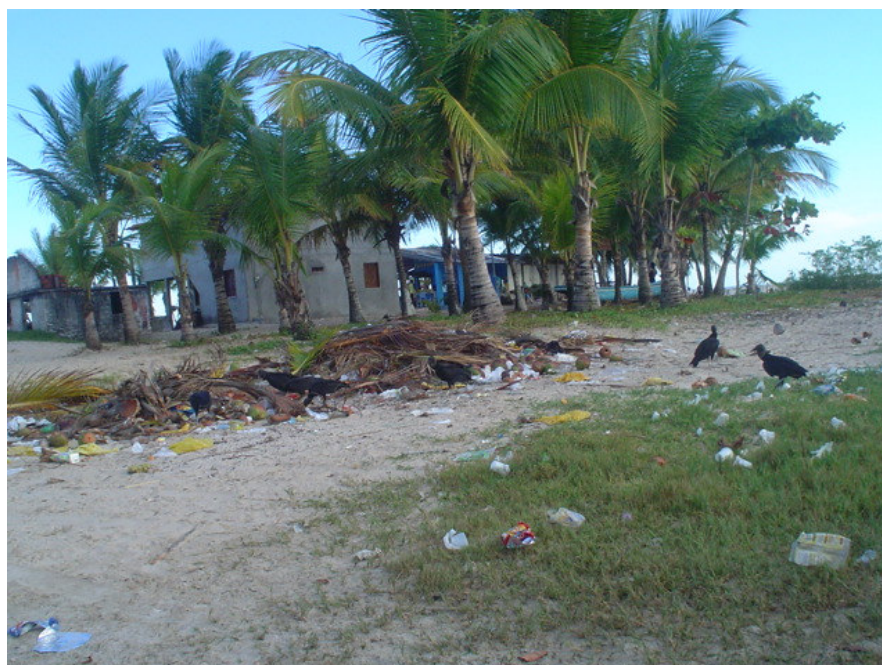
Foi observada a presença de lixo especialmente na praia de Guaibinzinho. O acúmulo de lixo nesta praia já provoca o aparecimento de urubus, como pode ser visto na Foto 5.

Foto 5: Acúmulo de lixo na praia de Guaibinzinho, Valença.

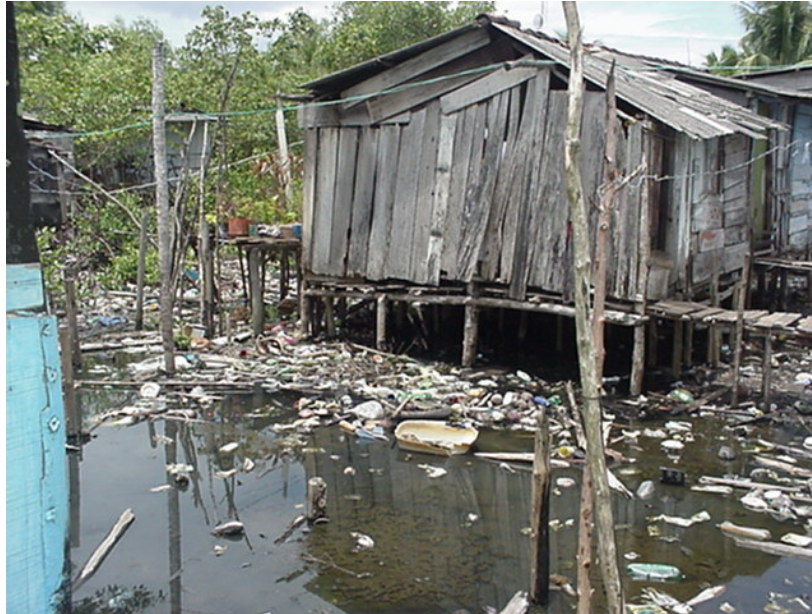
A balneabilidade das praias de Valença também pode ser comprometida pela ocupação indevida dos mangues por palafitas, causando a poluição destes ambientes com esgoto doméstico e lixo (Foto 6).

Foto 6: Ocupação das regiões de mangue na zona costeira de Valença  
(Fonte: Maria Luíza Cardoso).

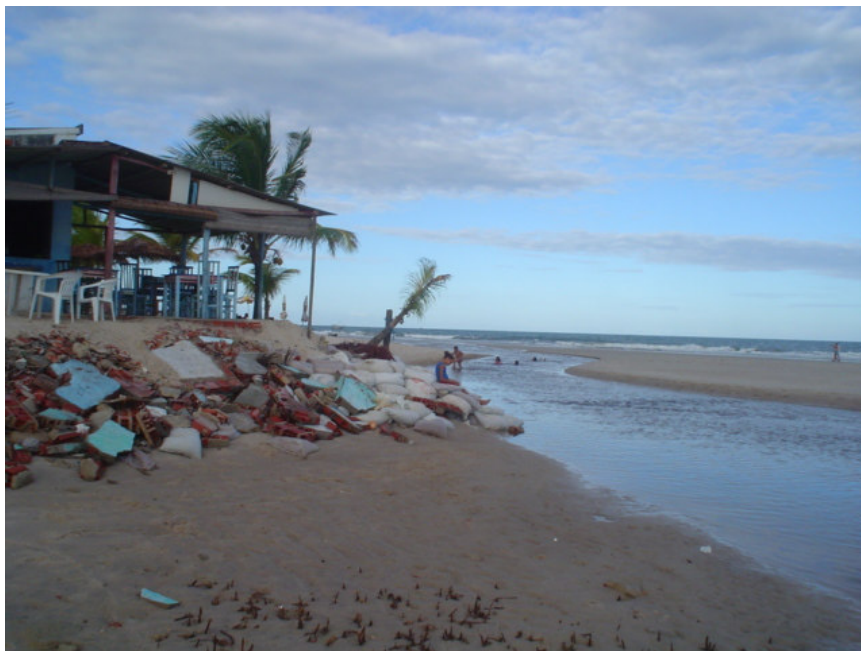
A faixa costeira de maior risco ambiental associado a eventos erosivos é o trecho entre as praias de Guaibim e Guaibinzinho, onde a ocupação da beira-mar é intensa, já que este risco está diretamente associado à ocupação costeira, podendo ocasionar perdas econômicas e ambientais. A erosão que por ventura venha a ocorrer nos outros trechos da costa de Valença pode provocar apenas a perda de terrenos à beira-mar, não implicando na perda da praia recreativa, uma vez que não existem construções fixas que impeçam o livre recuo da faixa arenosa.

Foto 7: Estrutura de proteção em barraca ameaçada pela erosão na praia de Guaibinzinho.
