**GERENCIAMENTO DE IMPACTOS AMBIENTAIS NA  
CULTURA DA PINHA (*ANNONA SQUAMOSA L.*) EM  
PRESIDENTE DUTRA-BA**

Dissertação apresentada ao Programa de Pós-Graduação em Planejamento Ambiental, Universidade Católica do Salvador, como requisito parcial para obtenção do grau de Mestre em Planejamento Ambiental.

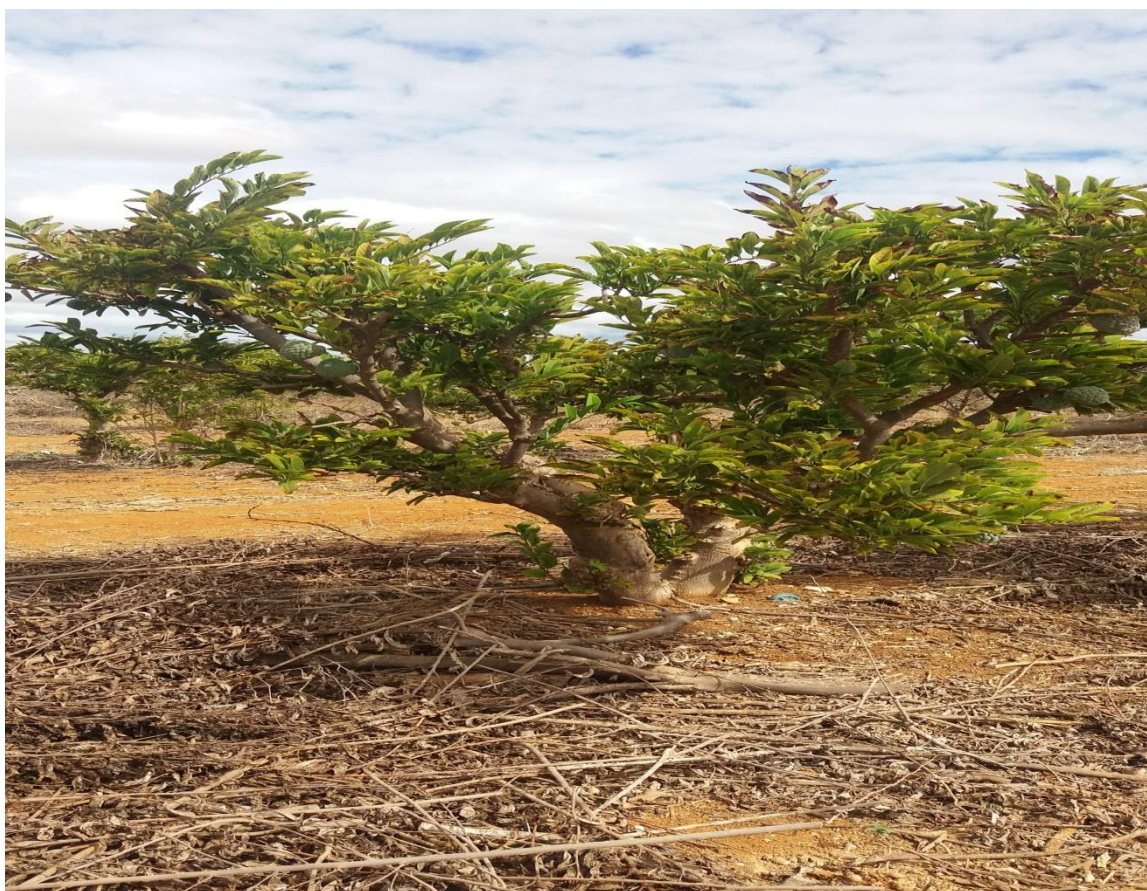
Figura 6 – Planta de pinha em regime de sequeiro, Presidente Dutra-BA, 2017.

A produção em regime de sequeiro consiste em a planta absorver água da chuva para seu desenvolvimento e produção de frutos de acordo com Figura 6, em que, muitas vezes, a planta é nativa da área e de porte elevado.

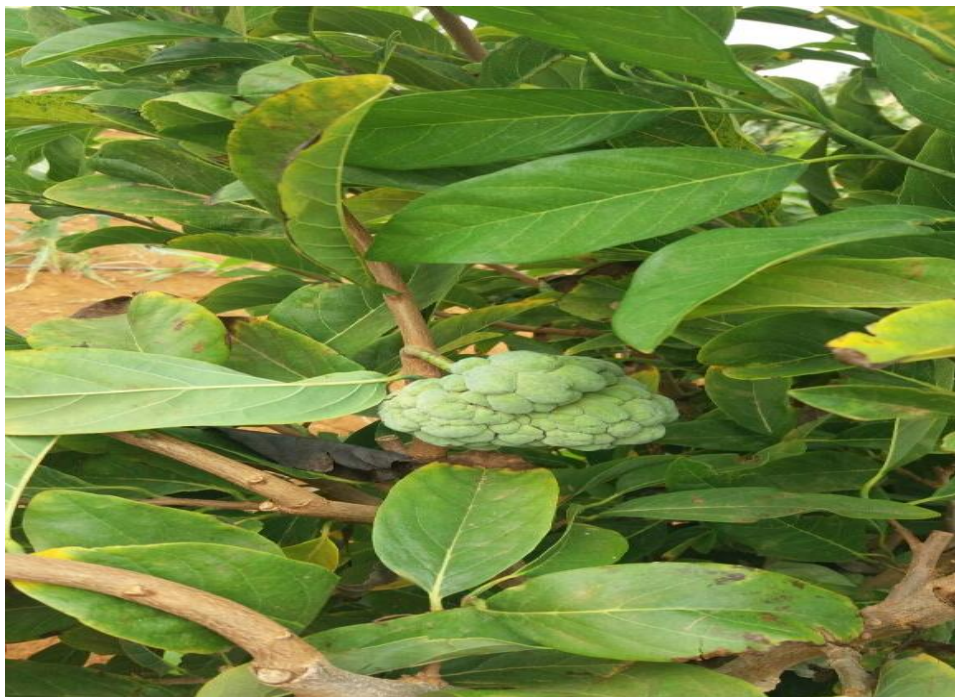
Figura 7 – Fruto de pinha deformado devido à polinização natural, Fazenda Ouro Verde, Presidente Dutra-BA, 2017.

Para a produção da pinha em regime de sequeiro, ocorre a polinização natural da flor e o pegamento dos frutos, entretanto, essa polinização não proporciona um fruto com perfeito formato, de acordo com Figura 7. Além disso, os longos períodos de estiagem e as altas temperaturas fazem com que os frutos fiquem mumificados, reduzindo sua produção (Figura 8).

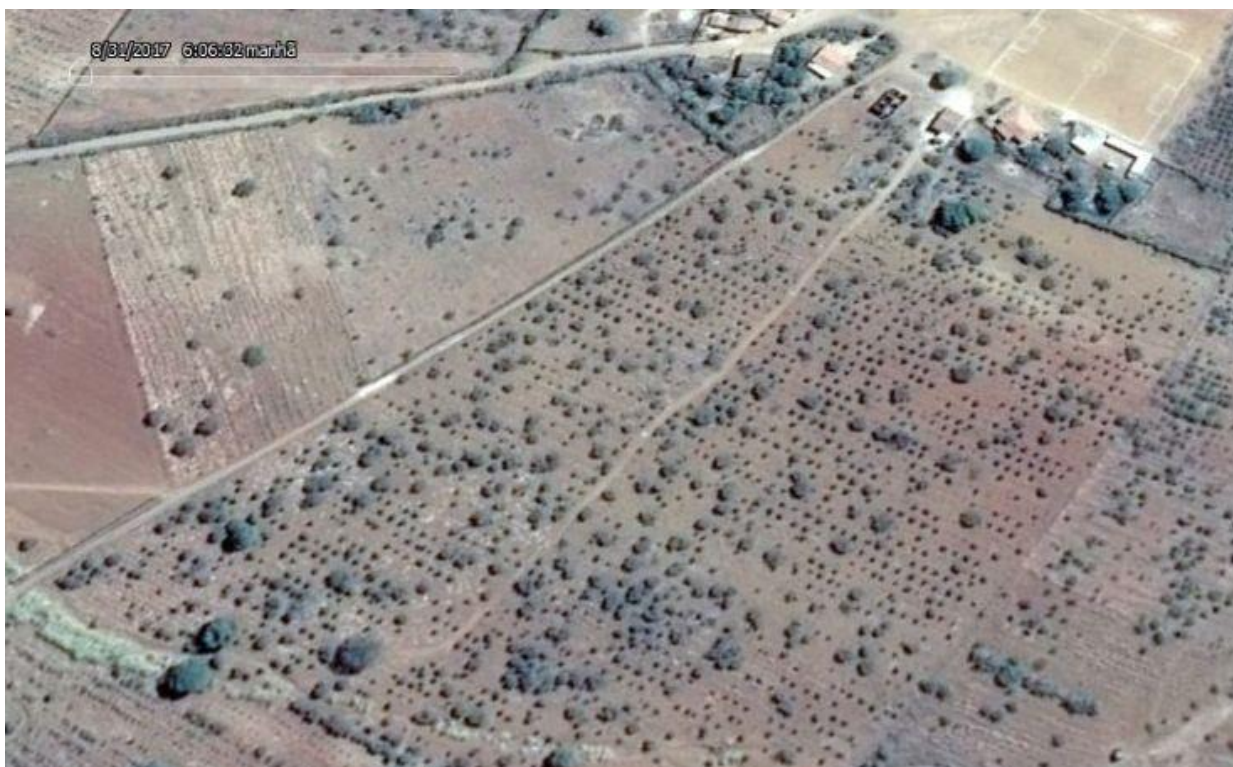
Figura 9 – Vista aérea de propriedade em regime de sequeiro, Presidente Dutra-BA, 2017.

Na figura 9, vista área de propriedade com característica de cultura de sequeiro, por se tratar de plantas de diversos portes e em espaçamentos e alinhamentos diferentes.

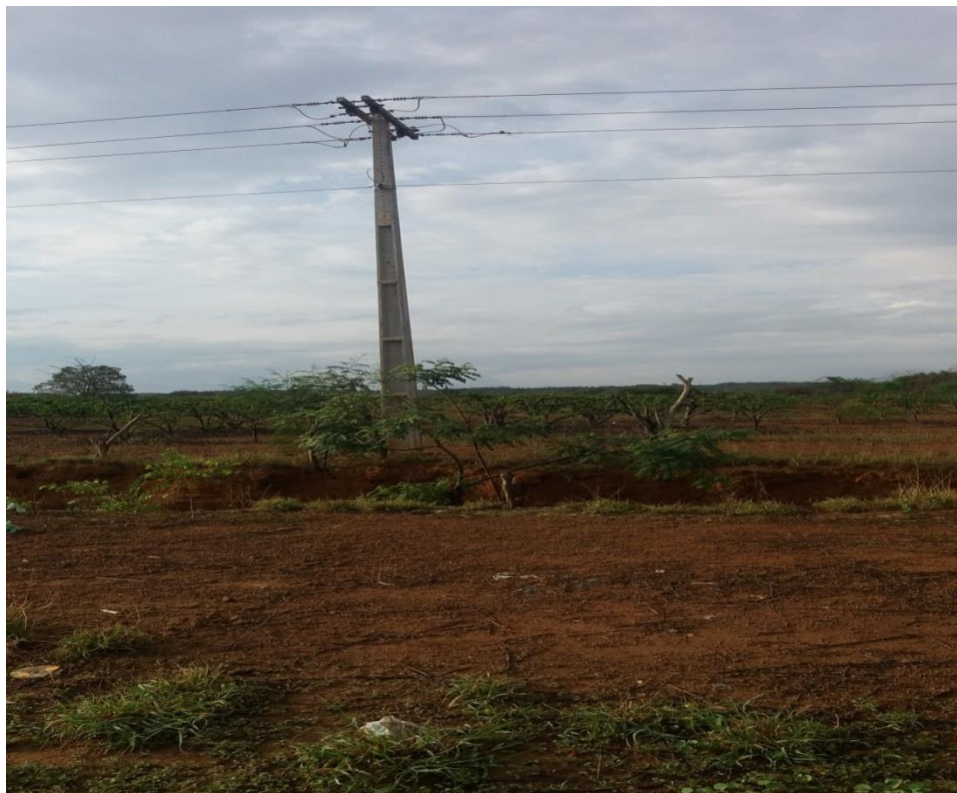
Figura 10 – Propriedade em regime de sequeiro, Presidente Dutra-BA, 2017.

(i) A primeira caracterizada por produtores que não têm condições de colocar energia elétrica para instalação de poço tubular a fim de dar início ao sistema de irrigação, de acordo com a figura 10.

Na foto, a propriedade cultiva pinha de sequeiro, por outro lado, encontra-se energia elétrica dentro dela, porém sem utilização.

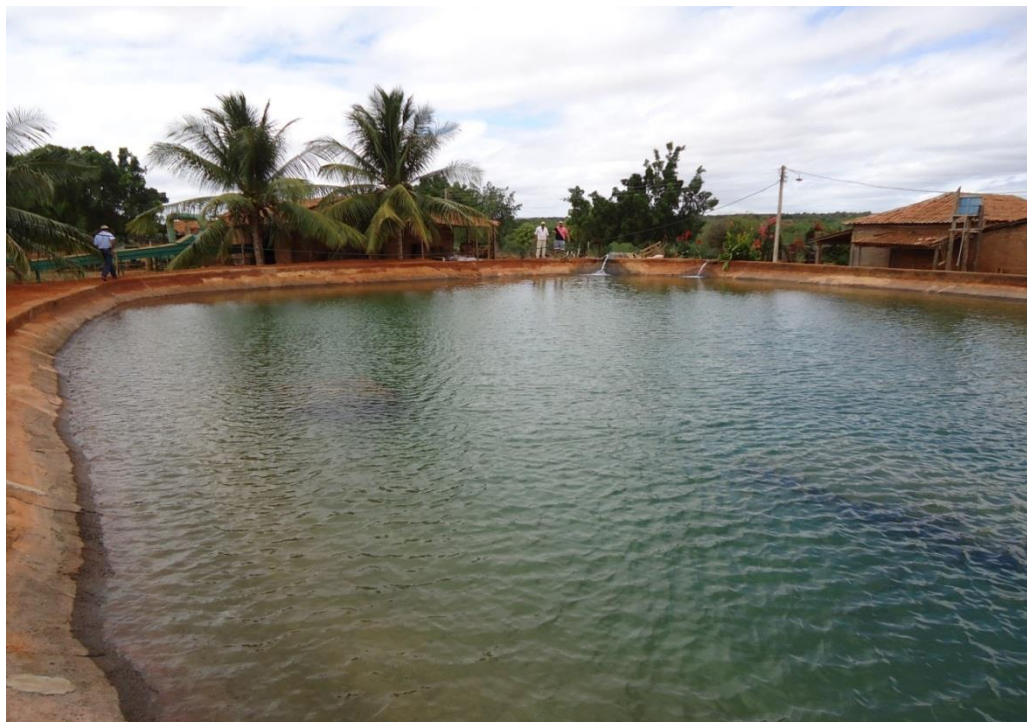
Figura 11 – Reservatório Fazenda Ouro Branco, Presidente Dutra-BA, 2010.

Muitos poços perfurados, nos dois últimos anos, no município, não captaram água suficiente para o cultivo irrigado, conforme figuras 11 e 12.

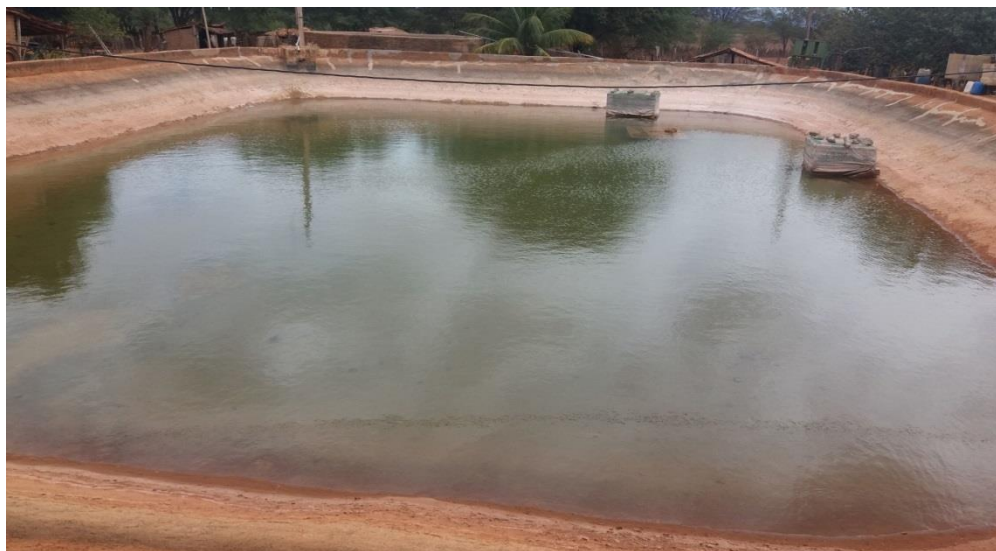
Figura 12 – Reservatório Fazenda Ouro Branco, Presidente Dutra-BA, 2017.

Até meados de 2010, a propriedade acima mencionada tinha uma vazão média de  $50.000\text{m}^3$  por hora em seus dois poços tubulares, abastecendo o reservatório. Atualmente, a vazão é, em média, de  $8.000\text{m}^3$ , reduzindo, assim, a área irrigada em 85%.

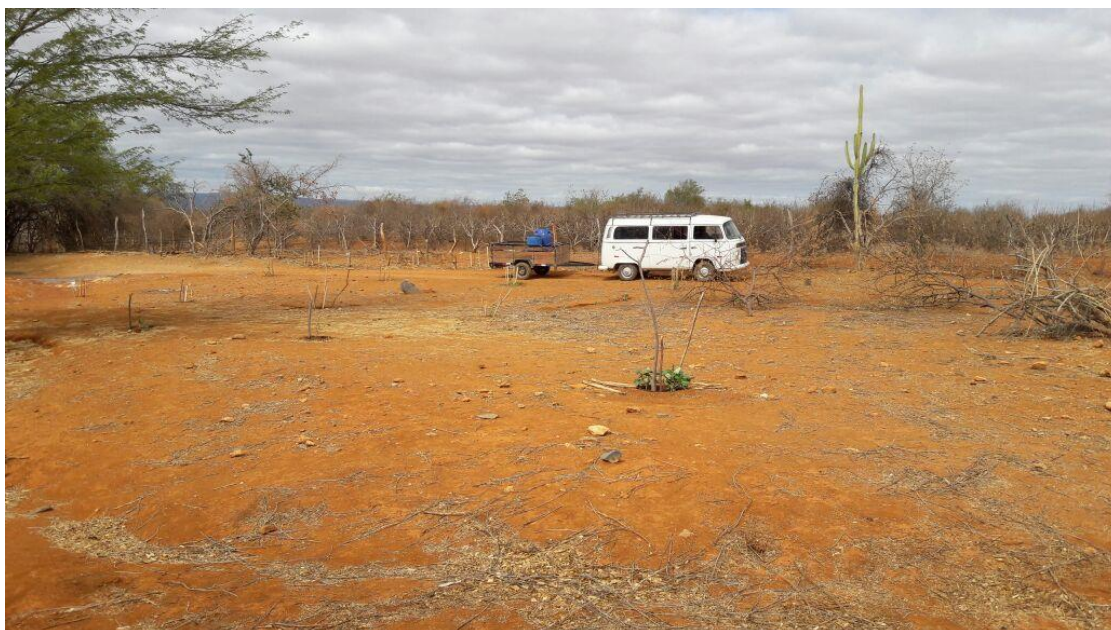
Figura 13 – Transporte de água para irrigação de mudas de pinha de sequeiro, Presidente Dutra-BA, 2017.

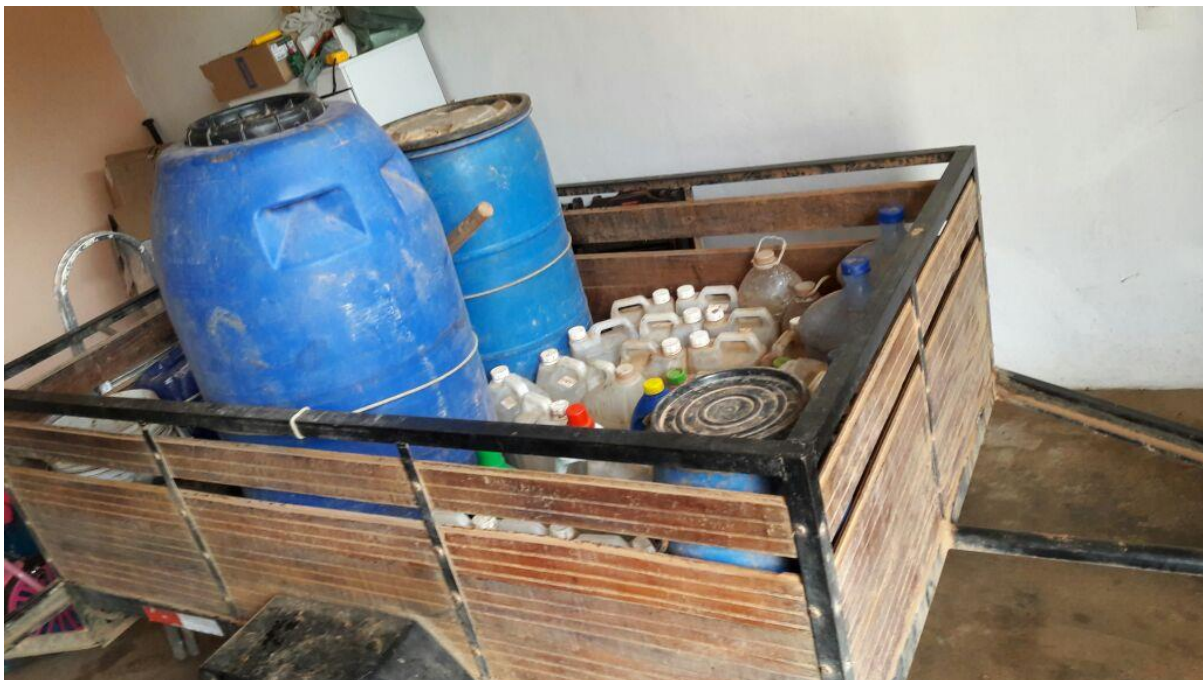
Figura 14 – Reboque utilizado para o transporte de água para irrigação de mudas de pinha no município de Presidente Dutra-BA, 2017.

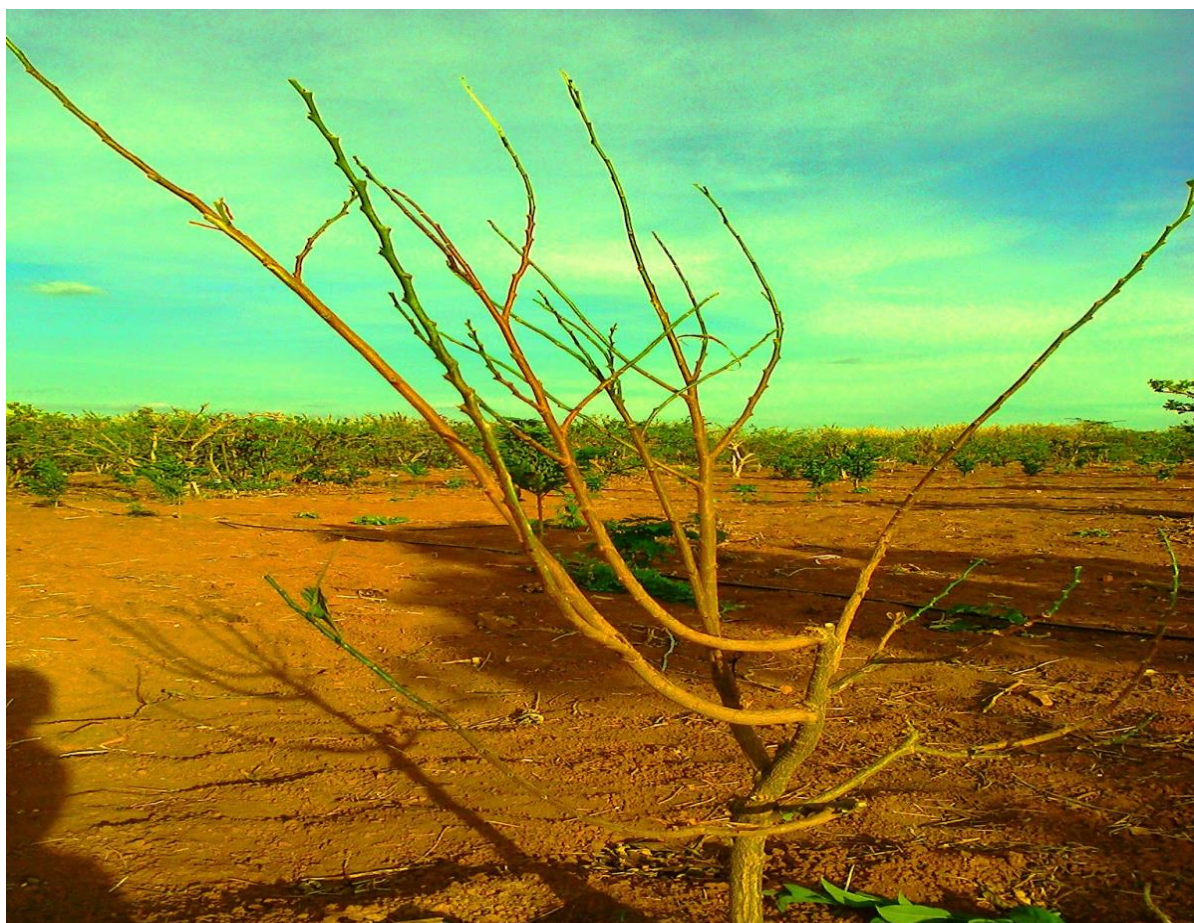
Figura 15 – Poda de formação de copa em pinheira, Presidente Dutra-BA, 2017.

Após dois anos, realiza-se a primeira poda de formação (Figura 15), em que a planta se desenvolverá. Na maior parte do ano, ela ficará murcha e, com início das chuvas, haverá brotação. Em seguida, ocorre o início da floração e, posteriormente, a polinização natural, com insetos tipo mangangá, abelhas e percevejos.

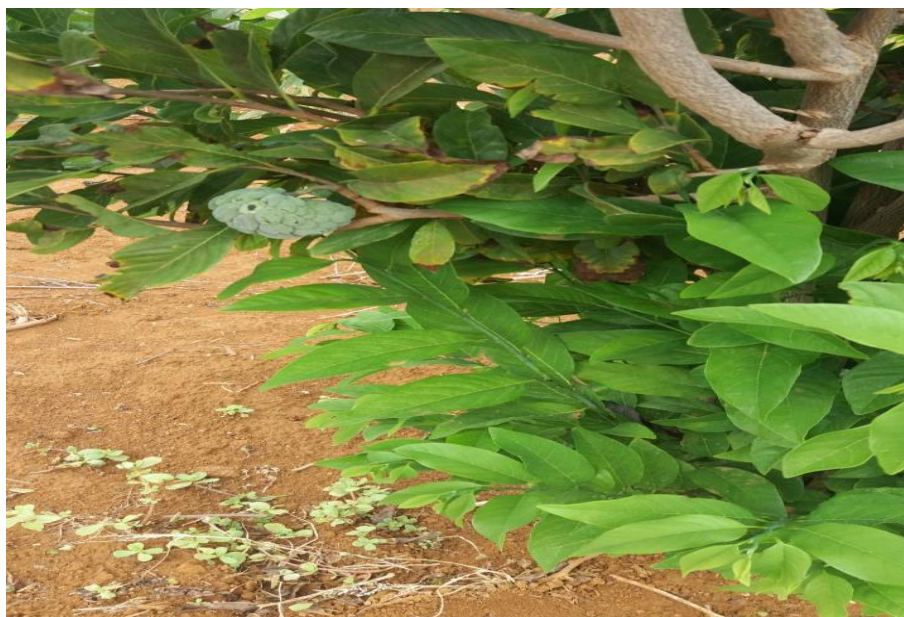
Figura 16 – Fruto de sequeiro mal formado originário de polinização natural no município de Presidente Dutra-BA, 2017.

No caso acima, a polinização natural proporciona frutos mal formados devido à polinização não ser totalmente eficiente, ou seja, não ocorre a fecundação total na flor através desses insetos (Figura 16).

Os frutos de sequeiro são de coloração mais escurecida e formação desuniforme, apresentam mesmo valor nutritivo em relação aos frutos irrigados, entretanto, apresentam menor valor comercial devido a seu aspecto.

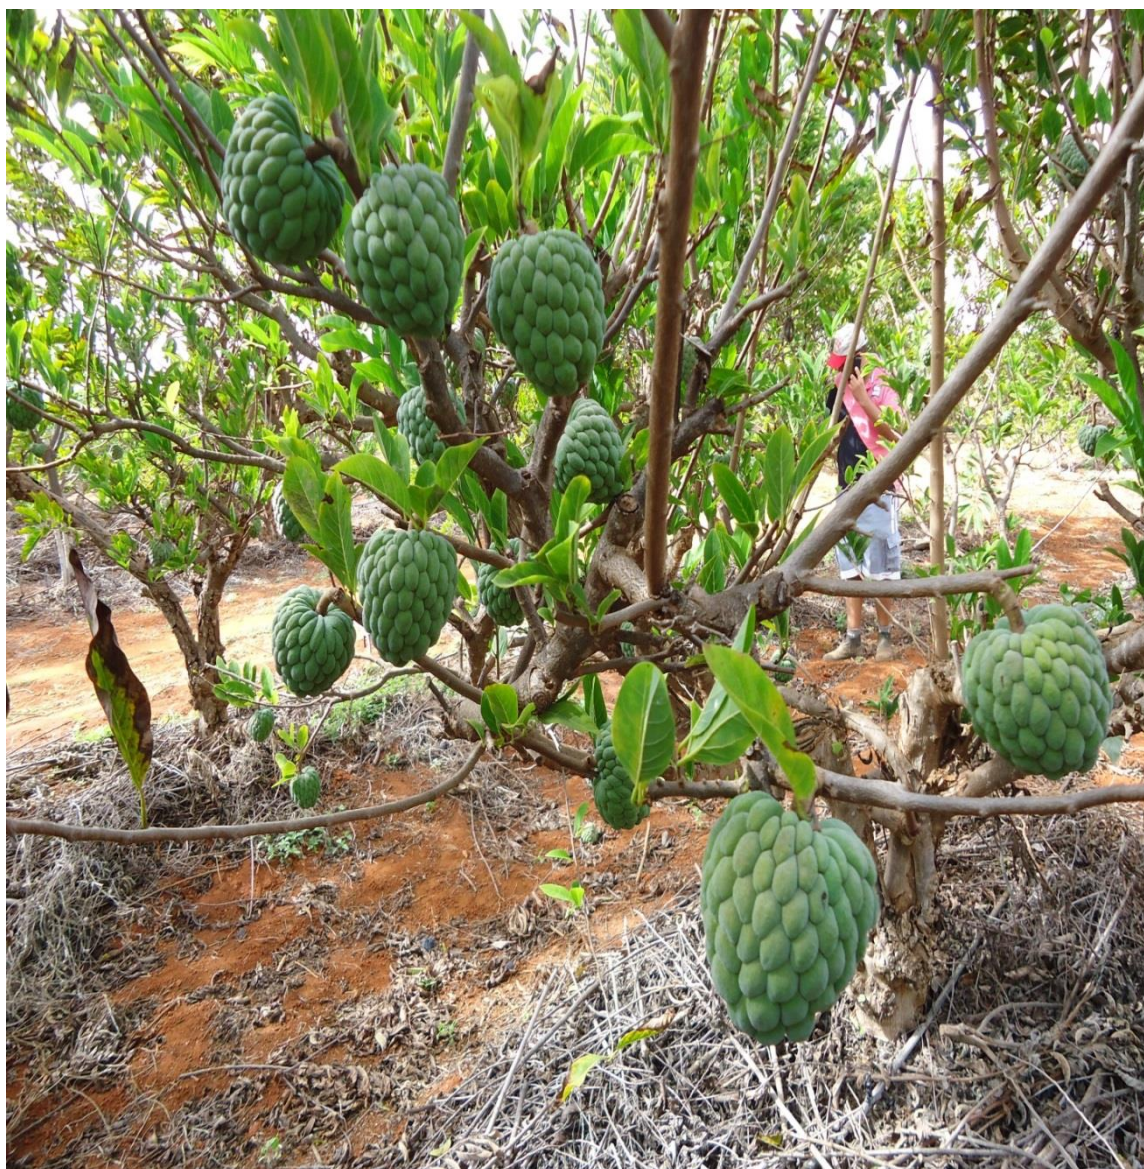
Figura 19 – Produção de pinha irrigada, Presidente Dutra-BA, 2017.

O cultivo irrigado necessita de manejos adequados que venham a favorecer a alta produtividade e colheita de frutos no período de entressafra, como poda e polinização (Figura 19).

De acordo com figura 19, a incidência de frutos uniformes, arredondados, atrativos comercialmente devido às técnicas de manejo do sistema irrigado, como podas, polinização artificial, raleamento e adubação, proporciona uma colheita fora de época, conseqüentemente, com melhores preços.

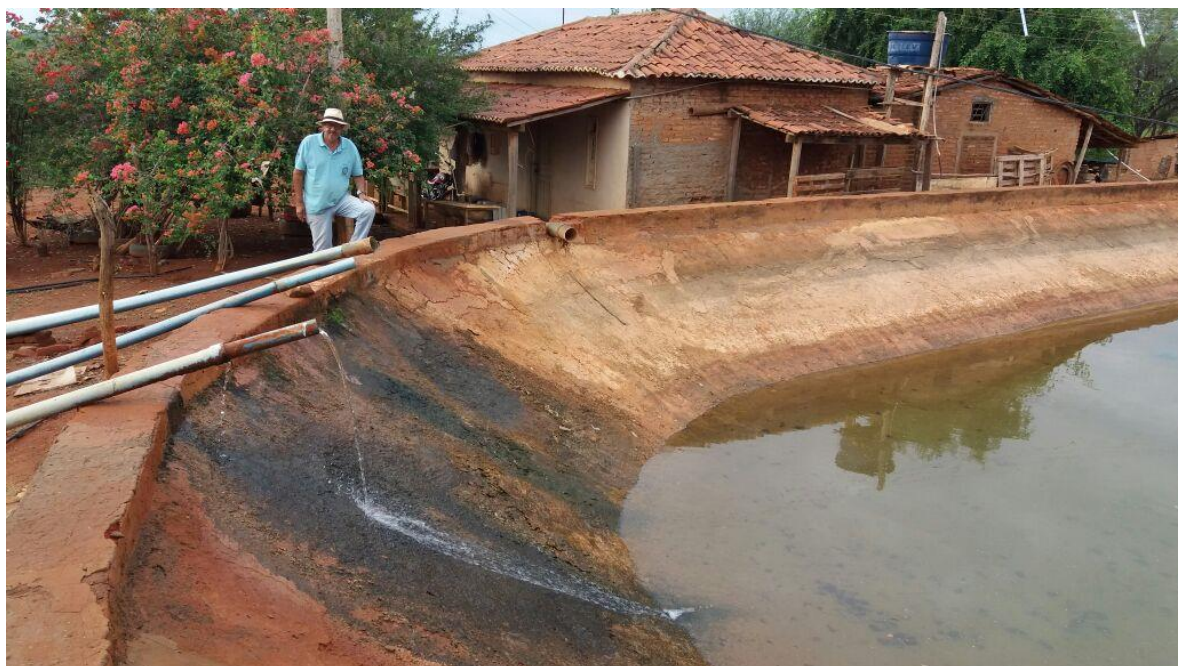
Figura 20 – Reservatório Fazenda Ouro Branco, com o produtor Adilson Galvão Dourado, Presidente Dutra-BA, 2017.

A Figura 20 revela que foi aberto um novo poço na propriedade em relação à Figura 21. Entretanto, devido à baixa vazão, os demais poços estão desativados, ficando somente os canos sem água para irrigação.

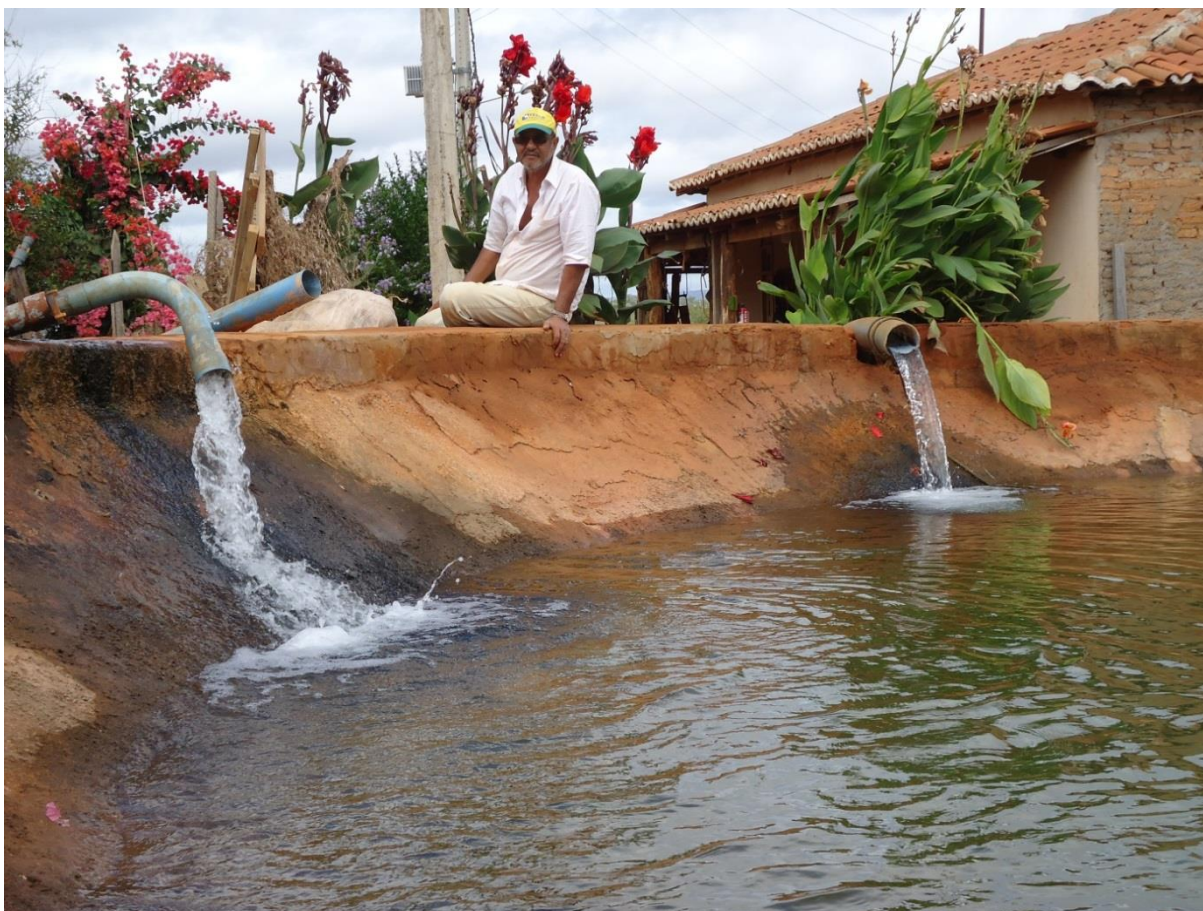
Em média, a partir do ano de 2007, a região começou a sofrer desgastes por conta dos inúmeros poços tubulares perfurados. Nesse período, a água era abundante, passando a diminuir gradativamente no decorrer dos anos (Figura 21).

Figura 21 – Reservatório Fazenda Ouro Branco, com o produtor Adilson Galvão Dourado, Presidente Dutra-BA, 2007.

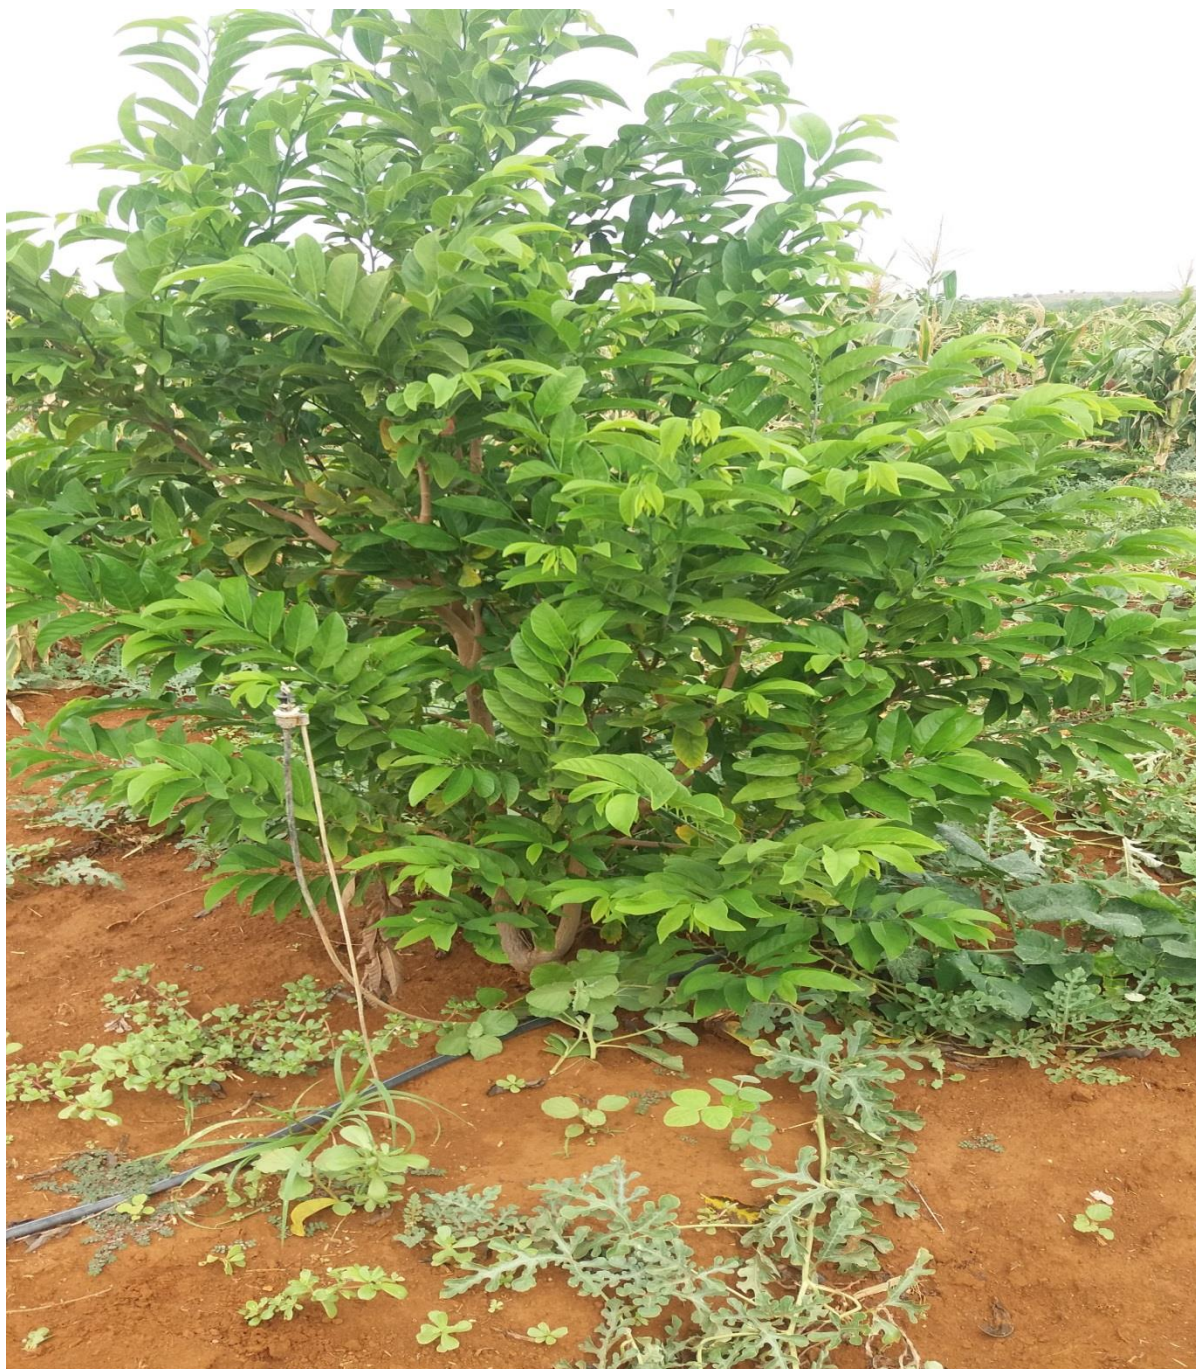
Figura 22 – Sistema de irrigação microaspersão da pinha, Presidente Dutra-BA, 2017.

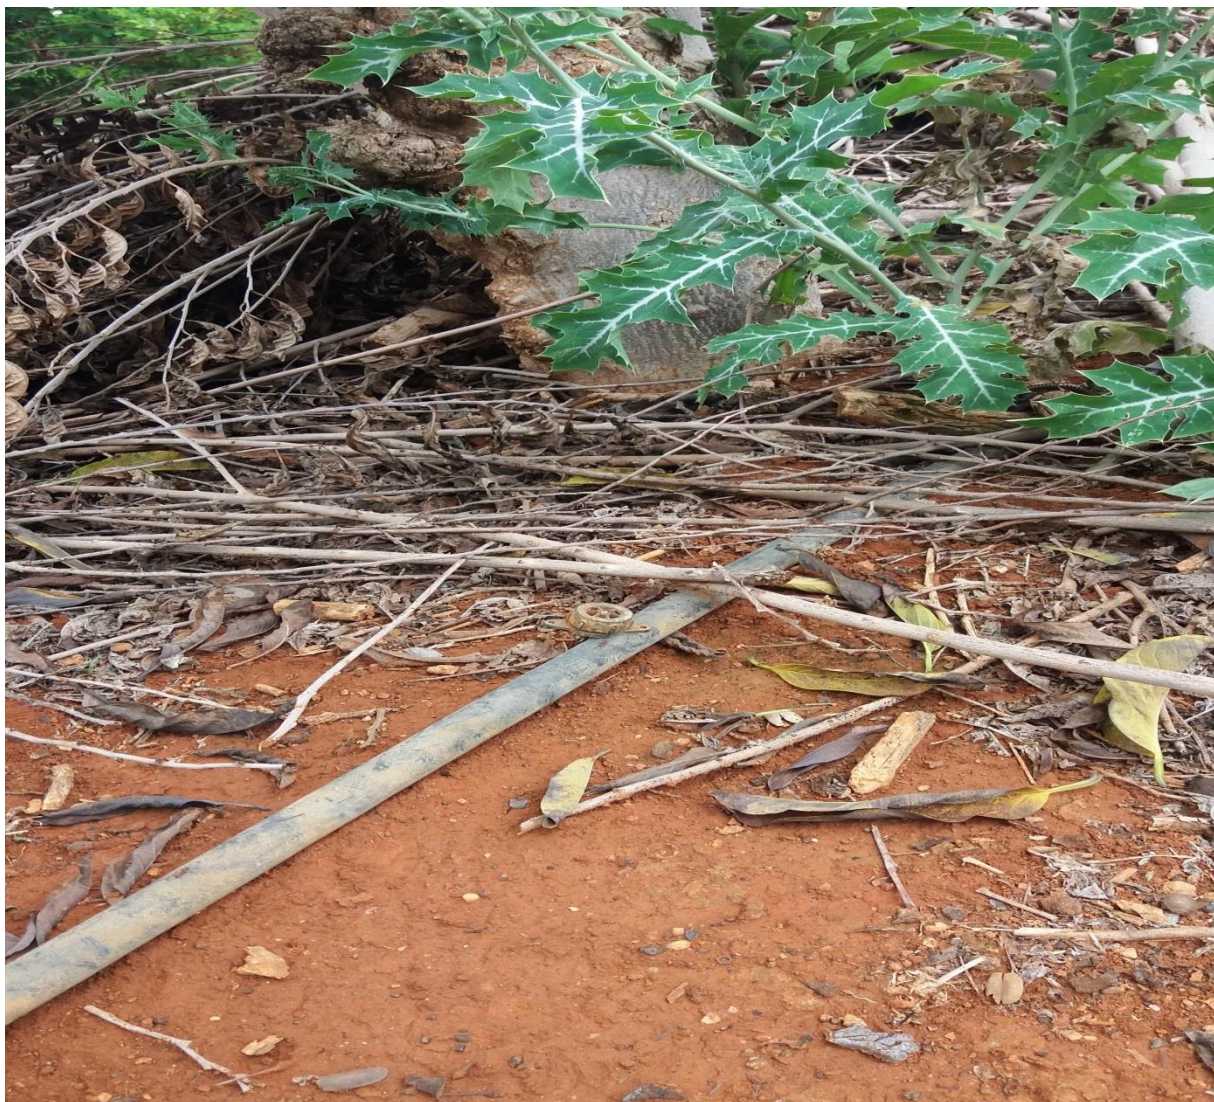
Na segunda técnica, a irrigação por gotejamento (Figura 23), a água é aplicada diretamente na zona radicular das plantas em pequenas quantidades, havendo um controle muito grande de sua quantidade utilizada. Isso prevalece, hoje, em 85% das áreas irrigadas do município, de acordo com a Secretaria de Agricultura.

Figura 23 – Sistema de irrigação por gotejamento da pinha, Presidente Dutra-BA, 2017.

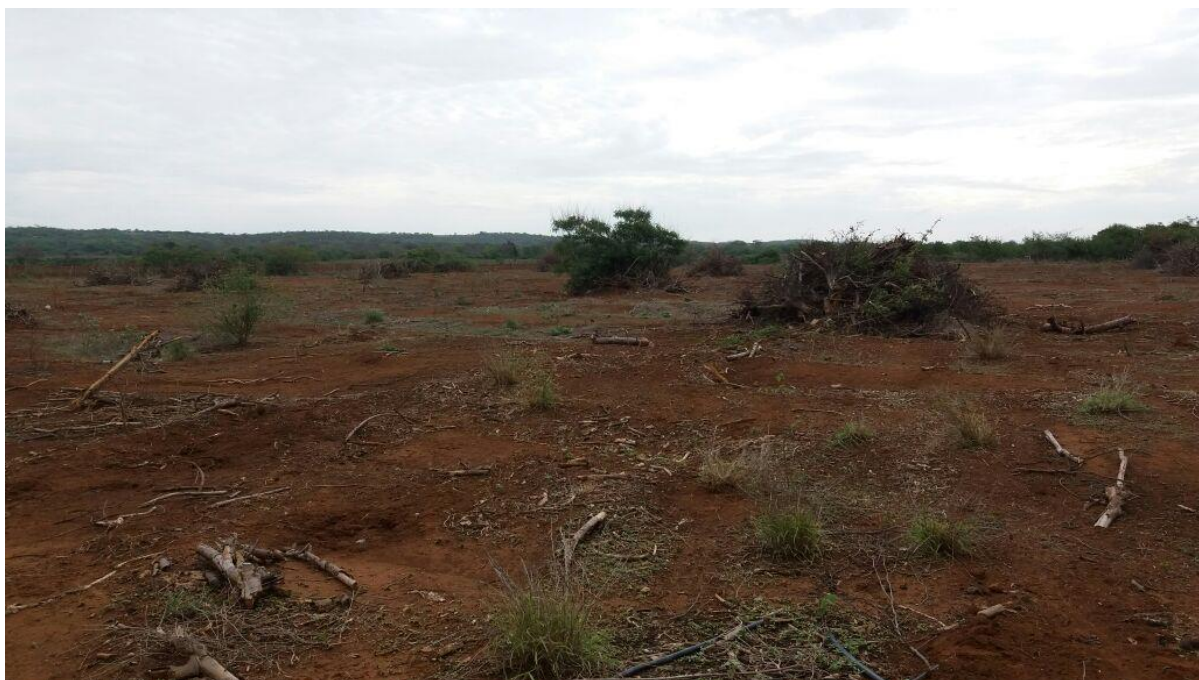
Figura 24 – Área desmatada, no município de Presidente Dutra-BA, para instalação da cultura da pinha, 2017.

De acordo com a Figura 24, o desmatamento modifica significativamente o meio ambiente, provocando uma mudança na flora e fauna locais, bem como afetando clima, a pluviosidade e o trajeto da água da chuva.

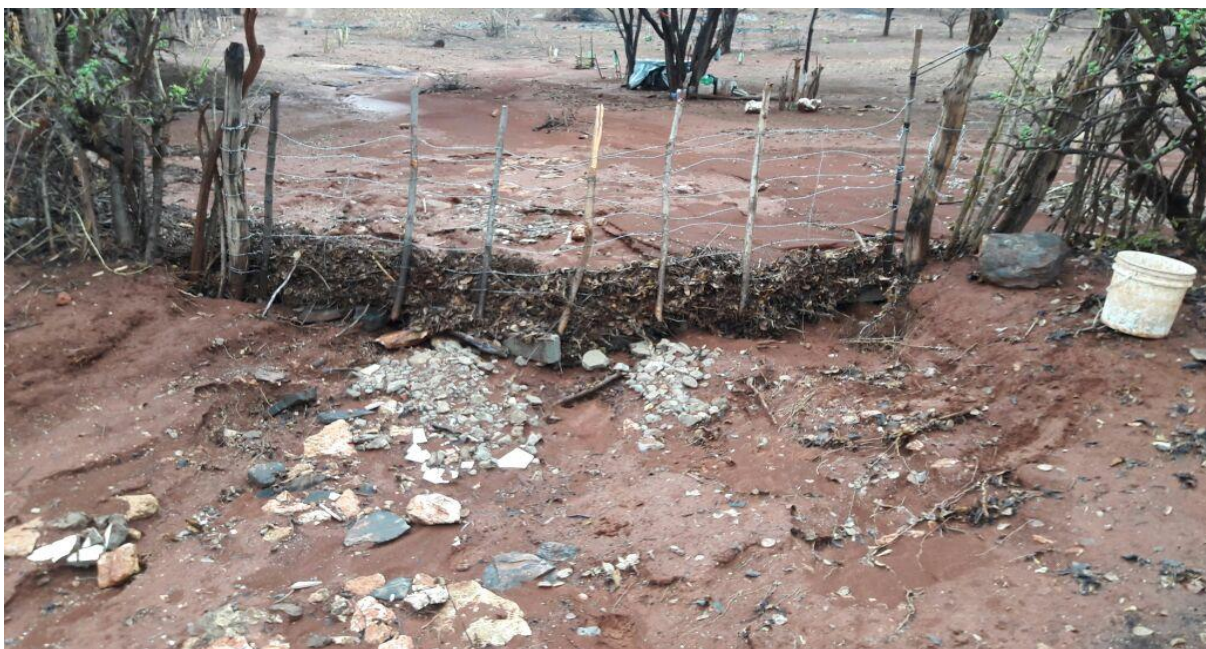
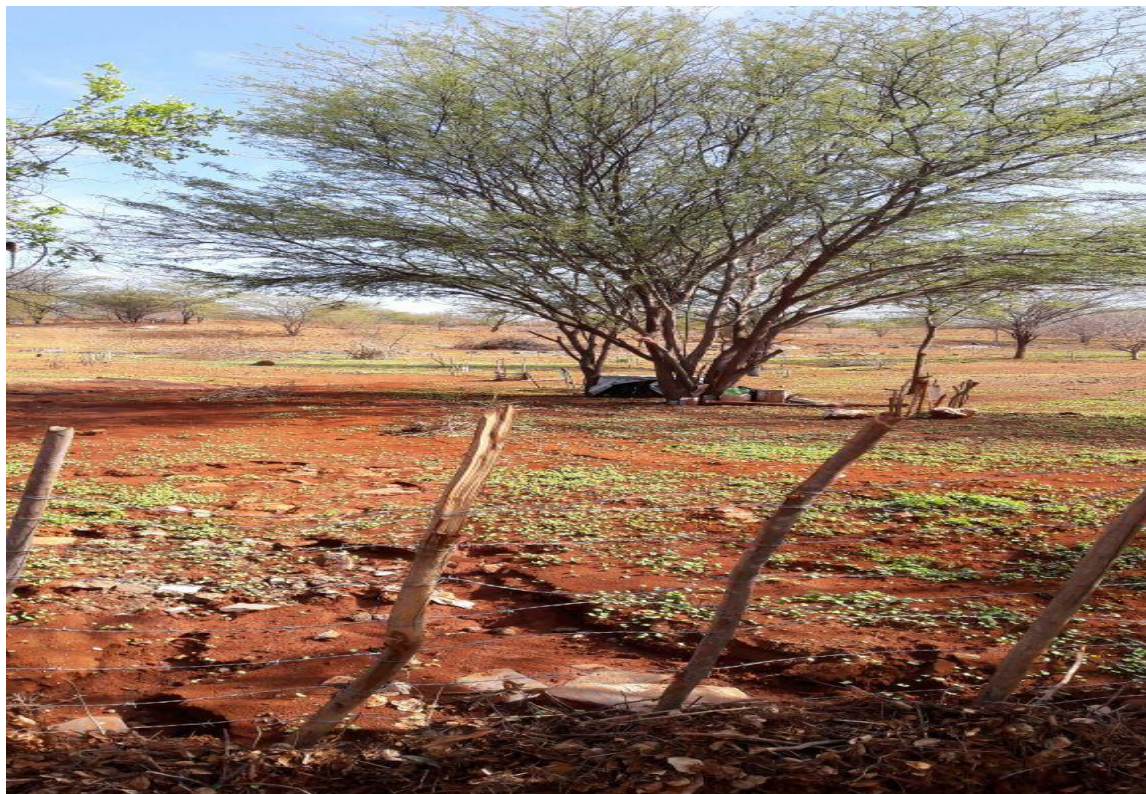
As práticas inadequadas de manejo na cultura da pinha, em correlação com desmatamento, têm interferido na degradação dos solos em Presidente Dutra. Essa degradação do solo, devido à erosão, diminui sua capacidade produtiva. Isso pode ocorrer naturalmente no ambiente, todavia, com a ação contínua do homem, há uma aceleração nesse processo de erosão de acordo com as Figuras 25 e 26.

Figura 25 – Processo de erosão, solo descoberto no município de Presidente Dutra-BA, 2017.

Figura 26 – Processo de erosão, solo descoberto no Município de Presidente Dutra-BA, 2017.

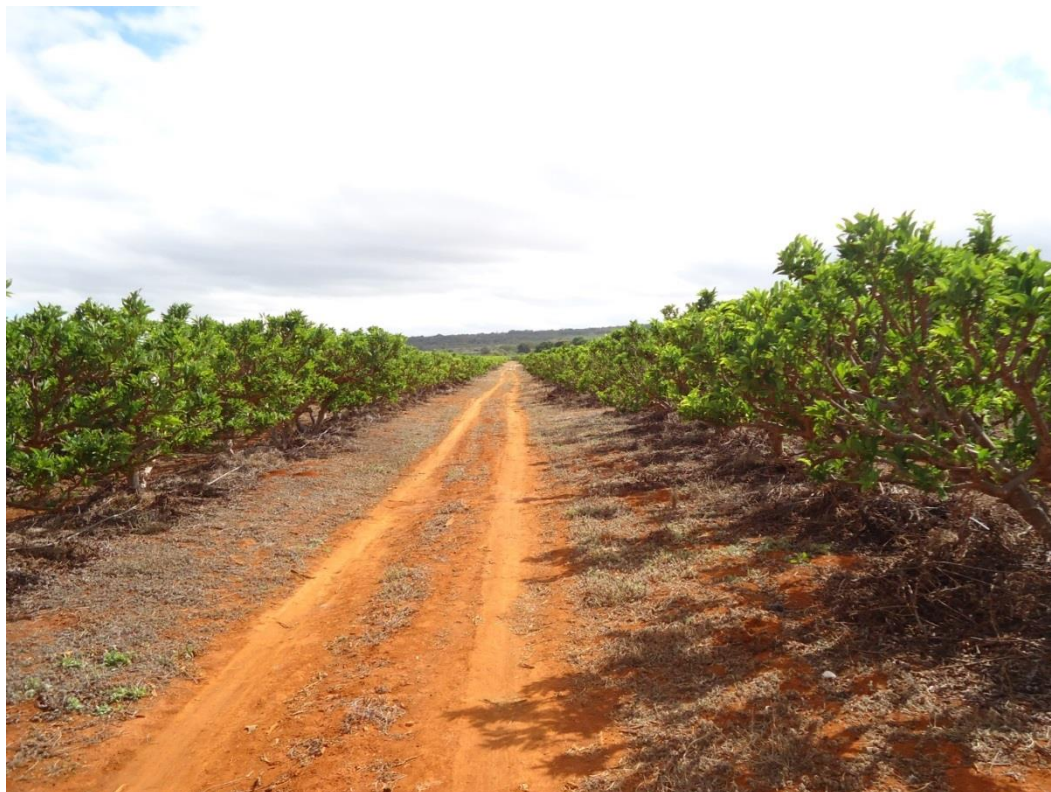
Figura 27 – Solo descoberto em cultivo de pinha no Município de Presidente Dutra-BA, 2017.

A figura 27 é caracterizada pelo plantio de pinha irrigado, no qual seu solo está totalmente descoberto. Conseqüentemente, favorece o processo erosivo de forma que, para reverter esse cenário, é necessário um longo período de manejo do solo com utilização de plantas daninhas.

O processo de erosão é um impacto notório em qualquer localidade em que o solo se mantenha descoberto. Presidente Dutra apresenta esse impacto perceptível em diversas áreas. Muitos agricultores, na sua maioria, deixam suas propriedades no limpo, ou seja, sem vegetação entre as fileiras de pinha, o que favorece mais ainda o processo de erosão (Figura 27).

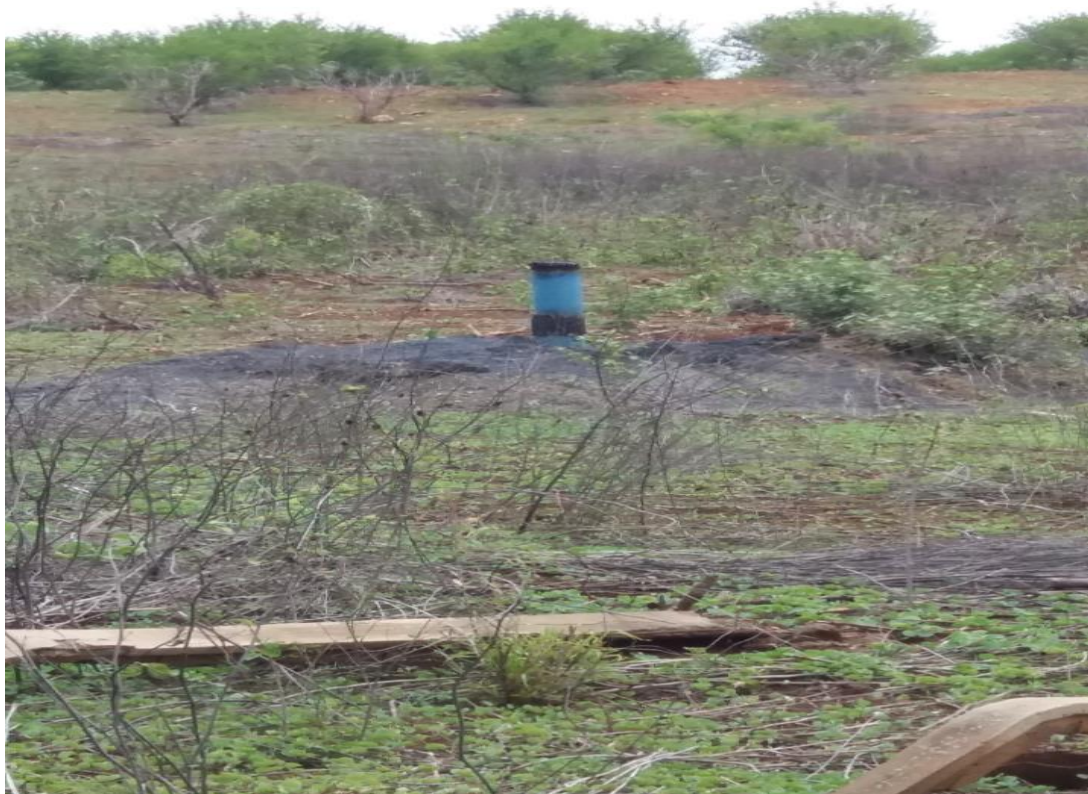
Figura 28 – Poço tubular desativado no Município de Presidente Dutra-BA, 2017.

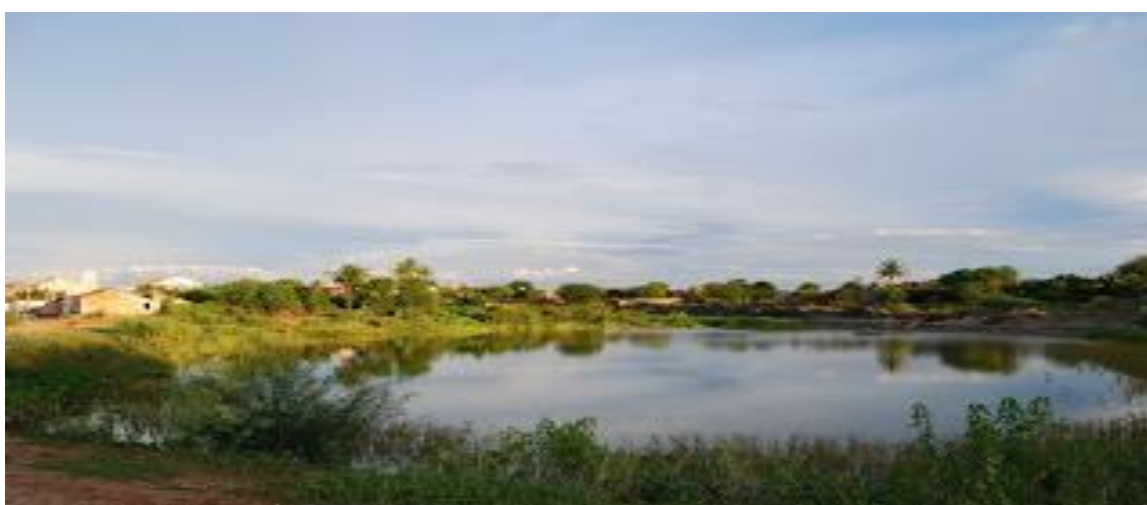
Figura 29 – Lagoa de Manoel Ferreira, Presidente Dutra-BA, out. 2008.

Nas figuras acima, caracterizadas pela principal e única lagoa do município de Presidente Dutra, em um mesmo período mensal e em intervalo de nove anos, nota-se que, a partir da Figura 29 para os dias atuais, essa lagoa não captou volume de água nos últimos anos.

Não se tem dados oficiais de quantos poços tubulares existem no município de Presidente Dutra, nem sequer de quantos estão ativos e quantos desativados. O que se percebe é que o volume de água desses poços reduziu drasticamente devido à utilização irracional durante muitos anos, como também devido à incidência de chuvas cada vez mais irregulares. Conseqüentemente, não se tem capacidade de recarga dos lençóis freáticos (Figuras 29 e 30).

As figuras 29 e 30 nos fazem refletir que a existência de poços inativos em Presidente Dutra está diretamente ligada a estes fatores, como temperaturas cada vez mais altas e pouca incidência de chuva, acarretando em poços secos (Figura 31) e reservatórios desativados (Figura 32).

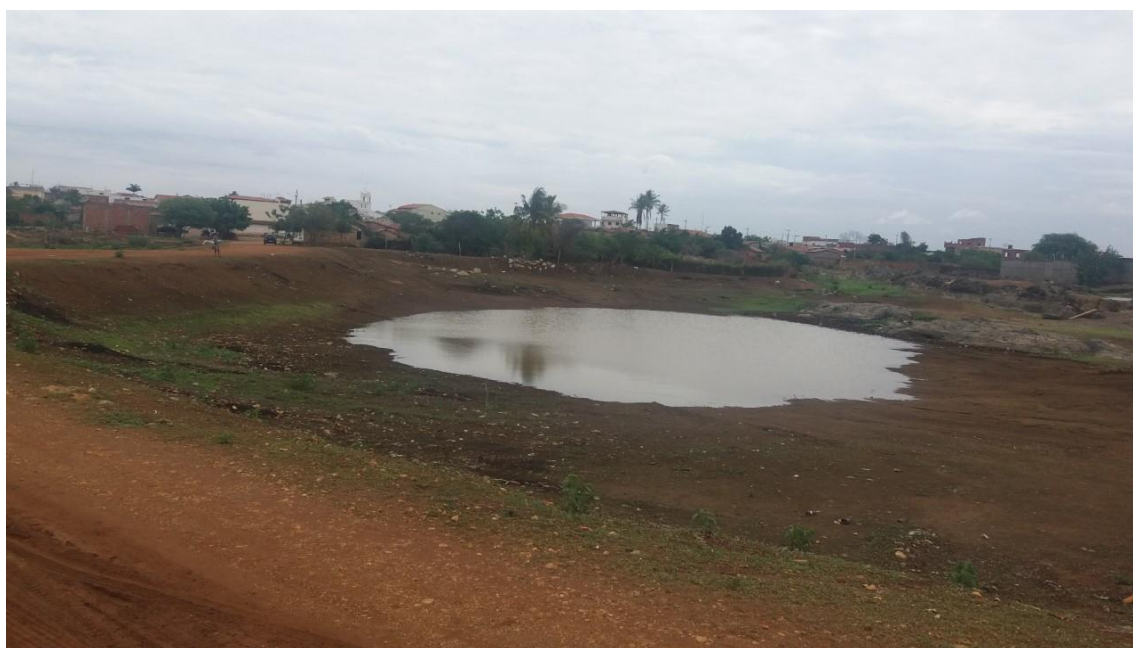
Figura 30 – Lagoa de Manoel Ferreira, Presidente Dutra-BA, out. 2017.

Como mencionado anteriormente, devido às chuvas irregulares e em menores capacidades nos últimos anos, essa lagoa não elevou sua capacidade hídrica. De acordo com Figura 30, o nível hídrico vem se mantendo muito baixo.

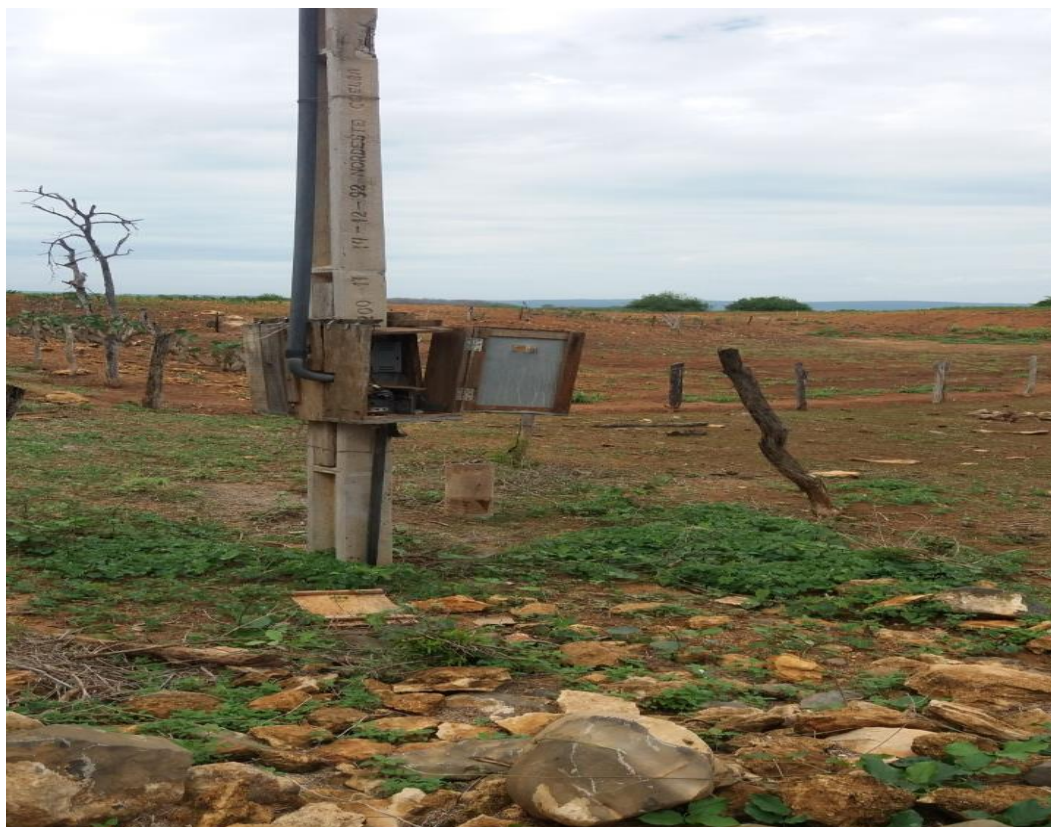
Figura 31 – Poste com armação de caixa de comando de bomba e poço desativado, município de Presidente Dutra-BA, 2017.

Na figura acima, todo o processo de captação de energia e água foi desativado devido à escassez de água, causando prejuízo para o agricultor, visto
