**GERENCIAMENTO DE IMPACTOS AMBIENTAIS NA  
CULTURA DA PINHA (*ANNONA SQUAMOSA L.*) EM  
PRESIDENTE DUTRA-BA**

Dissertação apresentada ao Programa de Pós-Graduação em Planejamento Ambiental, Universidade Católica do Salvador, como requisito parcial para obtenção do grau de Mestre em Planejamento Ambiental.

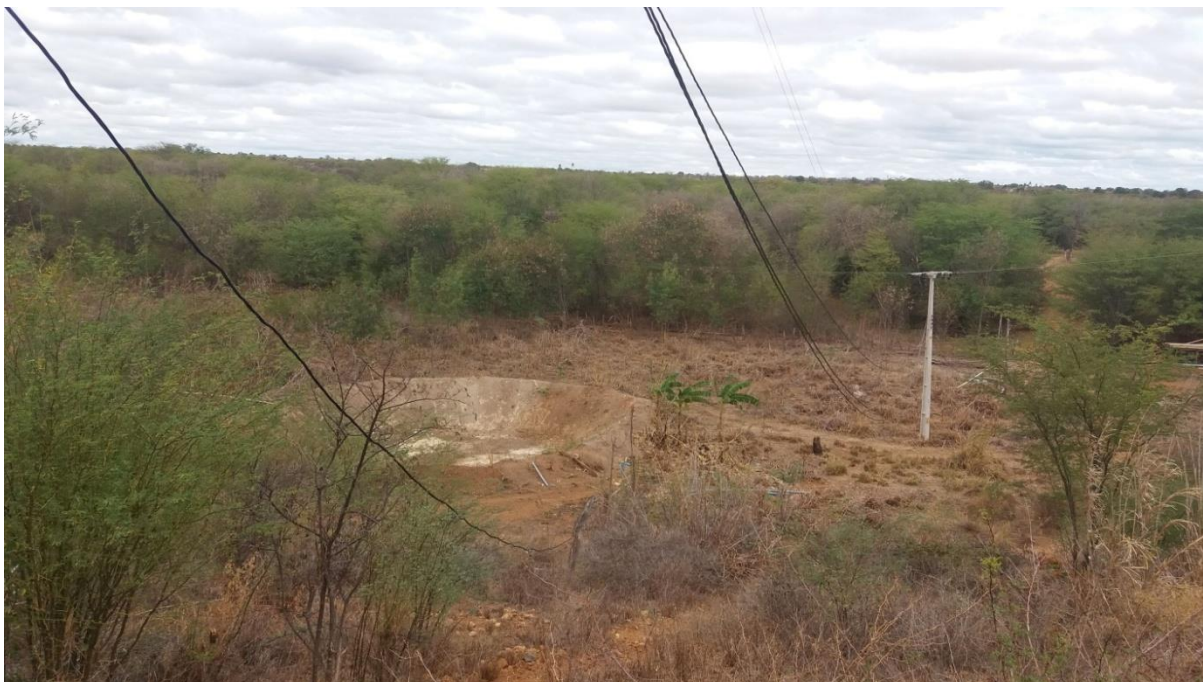
Figura 32 – Reservatório desativado, Fazenda Alvorada, Município de Presidente Dutra-BA, 2017.

A figura acima relata toda estrutura desativada de energia, poço e reservatório, que anteriormente era utilizada em propriedade de pinha irrigada. Esse prejuízo faz parte da realidade de muitos produtores do município.

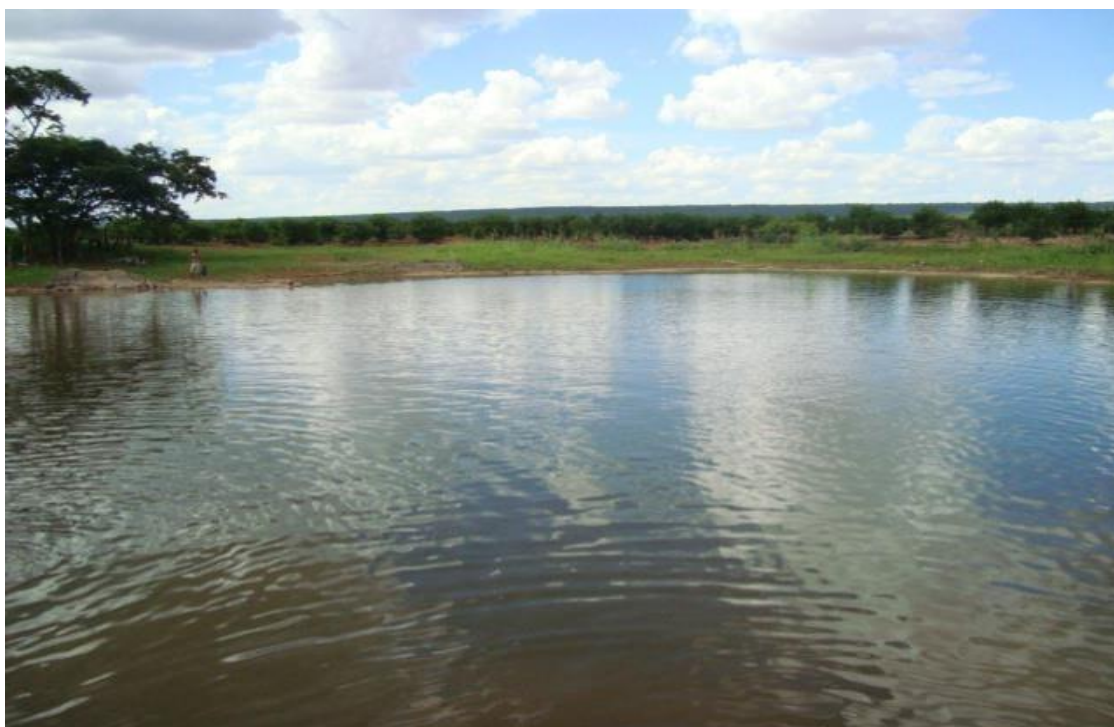
Figura 33 – Lagoa da Fazenda Mendes, Presidente Dutra-BA, 2003.

A figura acima ilustra a imagem da lagoa que, na maior parte do período do ano, se mantinha cheia e era utilizada apenas de suporte para abastecer dois poços tubulares, com vazões de 15.000 litros/hora para irrigar 6.000 pés de pinha. A realidade atual nos faz refletir sobre as futuras gerações (Figura 34).

De acordo com a Secretaria de Agricultura, a capacidade hídrica do município, em relação a açudes, lagoas, represas e, principalmente, poços tubulares, reduziu drasticamente nos últimos anos, de acordo com Figuras 33 e 34.

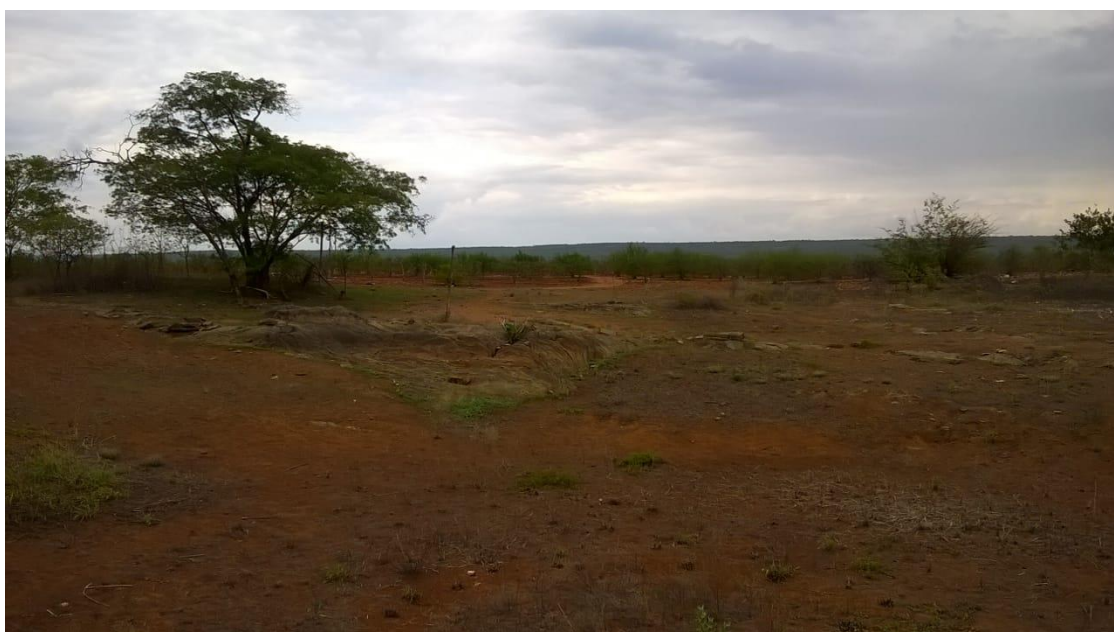
Figura 34 – Lagoa da Fazenda Mendes, município de Presidente Dutra-BA, 2017.

Atualmente, na Fazenda Mendes, sua lagoa não capta mais água há anos. Os seus dois poços trabalham com capacidade de 10% cada um mediante programador (Figura 35).

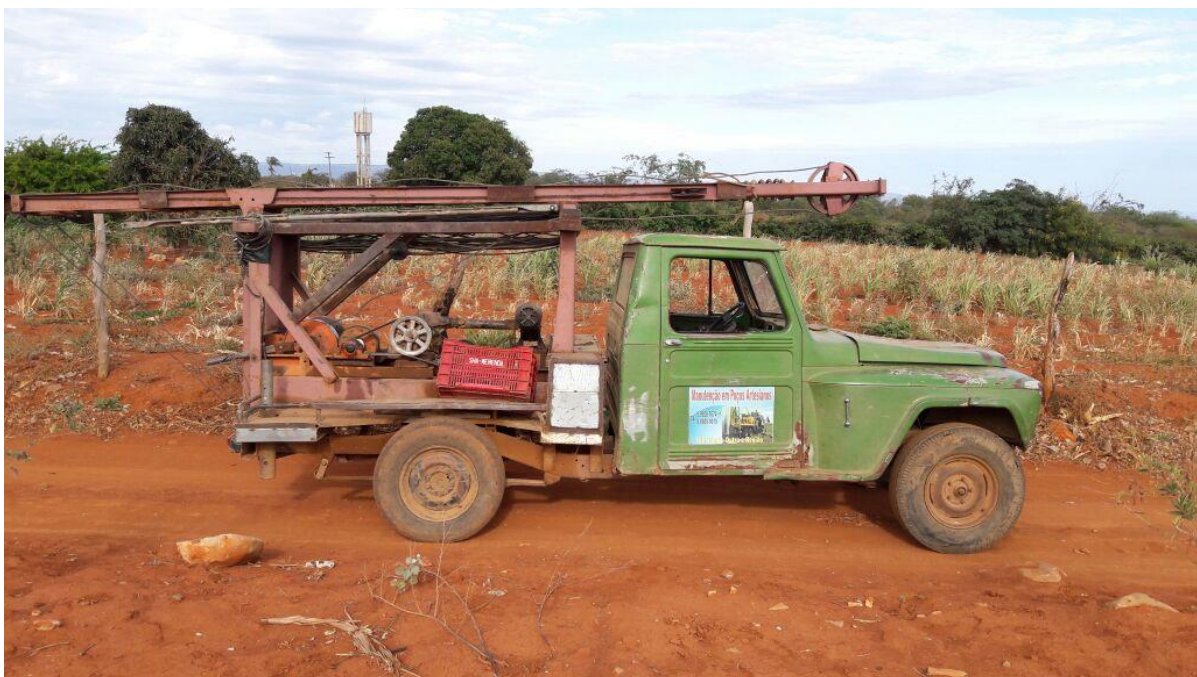
Figura 36 – Automóvel utilizado para retirada (saque) de bomba submersa em Presidente Dutra-BA, 2017.

Segundo a Secretaria de Agricultura, no município, são quase 20 profissionais que trabalham com manutenção de bomba submersa. Essa atividade está, a cada dia, atraindo novas pessoas, devido à demanda por esse serviço.

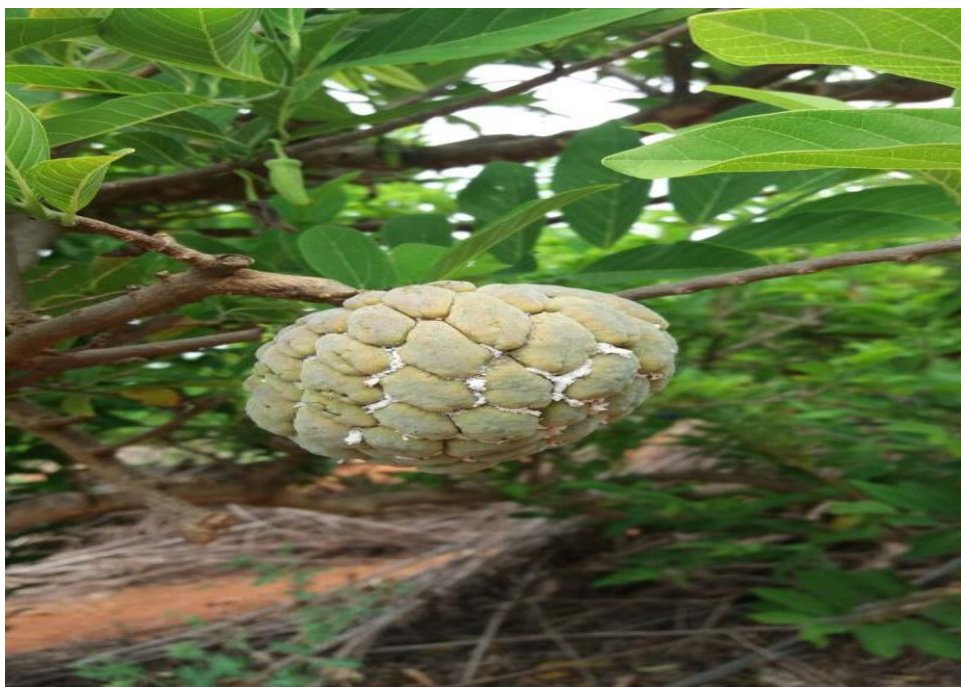
Figura 37 – Fruto de pinha com cochonilha no Município de Presidente Dutra-BA, 2017.

Durante o desencadear do projeto, não foi registrado nenhum pomar com incidência de broca dos frutos. Por outro lado, a cochonilha, que em 2009 era uma das pragas com menor incidência, atualmente, no município, avassala inúmeras áreas de pinha (Figura 37).

A pinha com cochonilha é caracterizada por uma massa branca sobre a superfície do fruto, que reduz sua qualidade, afetando, assim, sua comercialização. Consiste numa praga de difícil controle e que não tem produto registrado para isso.

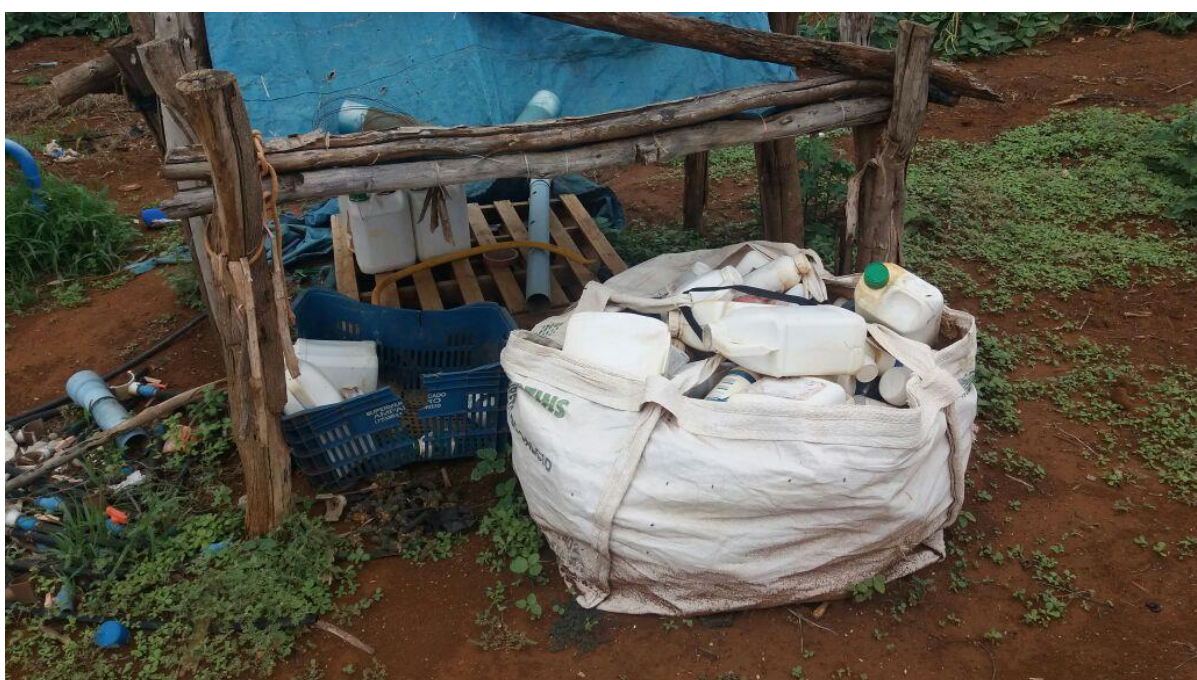
Figura 39 – Exposição de embalagens de agrotóxicos, Presidente Dutra-BA, 2017.

A exposição de embalagens dos produtos nas propriedades é feita em cabanas, com utilização de *bags* ou, até mesmo, no tronco das plantas, sem nenhuma preocupação com seu manuseio e descarte.

A maioria das propriedades do município trabalha como forma de aplicação terceirizada, na qual diaristas recebem um determinado valor por bomba ou jato aplicado de defensivo agrícola. Esse fato constata o descaso do produtor com a pessoa que está fazendo a aplicação. Muito pouco se tem preocupado com horário de aplicação, utilização de EPI, mistura dos produtos, manuseio de equipamentos, tríplice lavagem e armazenamento (Figuras 39 e 40).

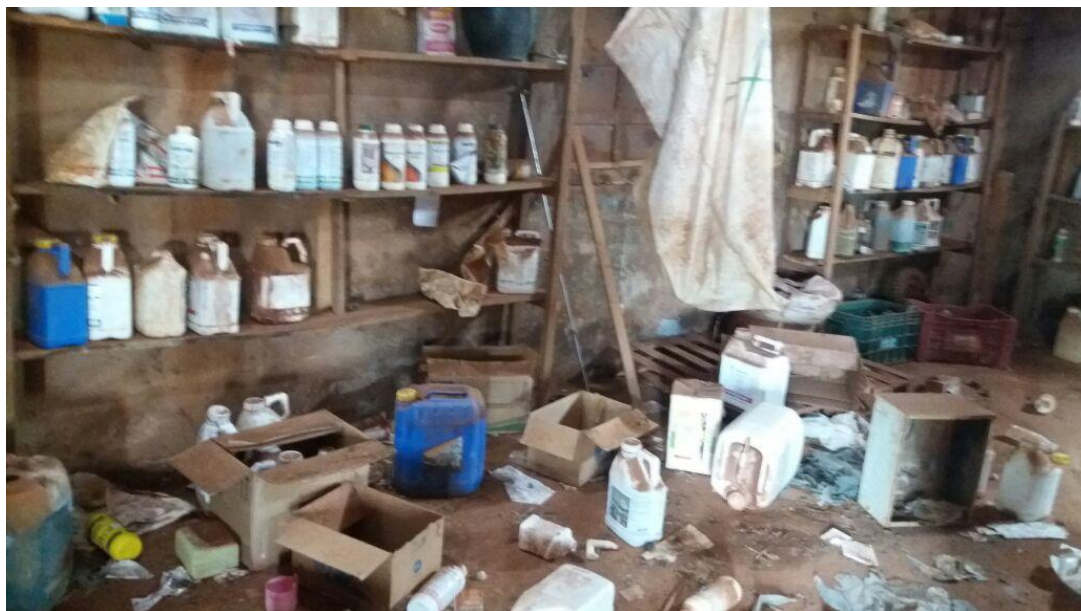
Figura 40 – Armazenagem de produtos químicos, Presidente Dutra-BA, 2017.

Algumas propriedades maiores dispõem de depósito, entretanto, com predominância de desorganização na arrumação, elevando, assim, a exposição das pessoas a esses produtos.
